İÇ KARAARSLAN MESCİDİ VE ÇİNİLERİ

Mine ERDEM

ERDEM, Mine. “ İç Karaarslan Mescidi ve Çinileri” idil, 58 (2019 Haziran): s. 825-830. doi: 10.7816/idil-08-58-13

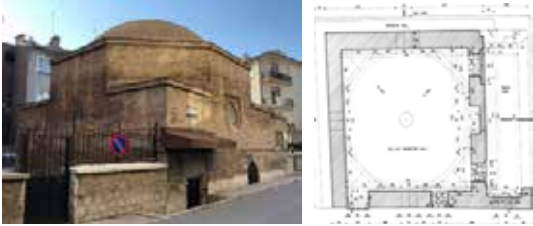
Resim-1: Mescit genel görünüm, 2019

Çizim-1: Mescit planı (Anonim, 2010: 161).

İç Karaaslan Mescidi Konya ili Karatay ilçesi Şems Tebrizi Mahallesindedir (Resim-1). Mescit Ziyaeddin Kara Arslan tarafından Selçuklu döneminde 13. yüzyılın ilk yarısında yaptırılmıştır (Küçükdağ ve Arabacı, 1994: 258). Yapım malzemesi olarak tuğla, kesme ve moloz taş görülmektedir. Karaaslan mescidi kare planlı olup üzeri kubbe ile örtülmüştür. Kubbenin kurşun ile kaplanmış olduğu görülmektedir. Dıştan 9,5x11,64 m ölçülerinde dikdörtgen bir alanı kaplayan mescidin güneyine sonradan ilave edilmiş türbesi bulunmaktadır (Çaycı, 2012: 320). Mescidin kubbesi sekizgen kasağa oturmaktadır. Eserin sivri kemerli küçük pencereleri bulunmaktadır. Harimin kible tarafında altta iki, batıda bir; üst kısımlarda ise; batıda bir kuzeyde duvarda bir ve kubbe kasağında dikdörtgen formlu bir pencere bulunmaktadır (Karpuz, 2009:176). Mescide kuzey doğuda bulunan kapıdan girilmektedir (Çizim-1).

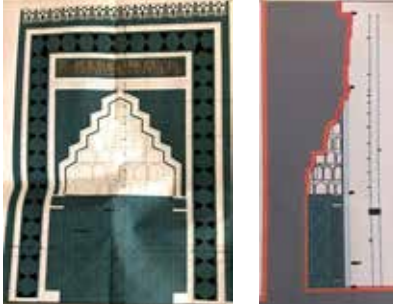
Mihrabın çizimi;

Çizim-2: Mihrap çizimi
(Konya Kültür Varlıklarını Koruma Bölge Kurulu
Müdürlüğü arşivi)

Mihrap tepelik bölümü; 2.85mx20cm ebatlarında dikdörtgen formudur (Çizim-2). Tek renk firuze sırlı plaka çinilere kazıma (sahte) mozaik tekniği uygulanmıştır. Birbirini tekrar eden büyük ve küçük ebatlarda tepelik motifleriyle süslenmiş bir kompozisyon görülmektedir.

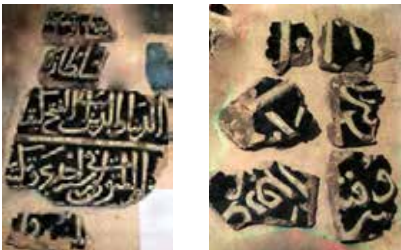
Resim-4: Kitabeye ait çini parçaları
(Konya Kültür Varlıklarını Koruma Bölge Kurulu
Müdürlüğü arşivi, 1990)

Konya Kültür Varlıklarını Koruma Bölge Kurulu Müdürlüğü arşiv belgelerinde 1990 senesinde mihrapta yapılan onarımlar fotoğraflarla belgelemiştir. Bu fotoğraflardan birinde mescidin mihrabında sıva altına gömülü çini kitabe parçaları olduğu görülmektedir (Resim-3-4).

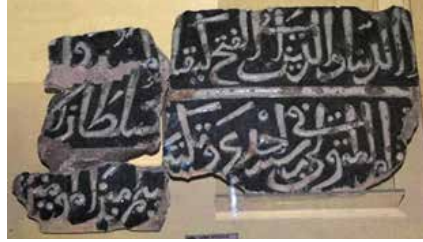
Resim-5: Sahip Ata Vakıf Müzesi, mescidin mihrabından
çıkan çini parçalar

Mescidin mihrabında bulunan çini parçalar günümüzde Konya Sahip Ata Vakıf Müzesinde teşhir edilmektedir (Resim-5). Farklı ebatlarda olan kırık çini parçaların ölçüleri sol üstten sırayla; 20x11cm; 20x17,5cm; 24,5x10cm; 46x37,5cm'dir. Zemini lacivert kabarık harfleri beyazla sırlanan bu çiniler müzede 187, 188, 189 ve 190 envanter numarası ile sergilenmektedir. Ancak müze envanter bilgilerinde çinilerin bulunduğu yerle ilgili yanlış bilgilendirme yapılarak Beyşehir Eşrefoğlu Camii ve Türbesi yazmaktadır.

Konya Kültür Varlıklarını Koruma Bölge Kurulu Müdürlüğü arşiv belgelerinde 1990 senesine ait belirlemiş olduğumuz bir fotoğrafta mihrapta yapılan onarımlar belgelenmiştir. Bu fotoğraflarda görülen kabarık yazılı çini kitabelerin Konya Sahip Ata Vakıf Müzesi'nde teşhir edildiği anlaşılmıştır. Ancak bu çinilerin bulunmuş olduğu yerle ilgili müze envanter bilgisinde yanlış bilgilendirme yapılmıştır.

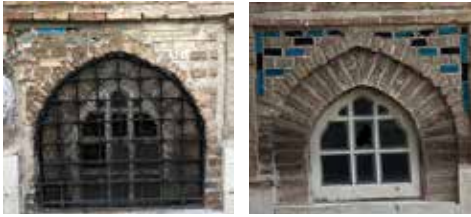
Mescidin güney, doğu ve kuzey cephesinde tuğladan yapılmış sivri kemerli pencereler mevcuttur. Batı ve güney cephedeki pencere alınlıklarında tek renk firuze ve lacivert sırlı tuğlalar görülmektedir (Resim-9). Sırlı tuğlaların ebatlarını incelediğimizde enleri; 4 cm, boyları; 4,10,12,16,22 cm olarak değişkenlik göstermektedir (Çizim-3).

Resim-9: Mescidin batı ve güney cephesindeki pencere alınlık çinileri

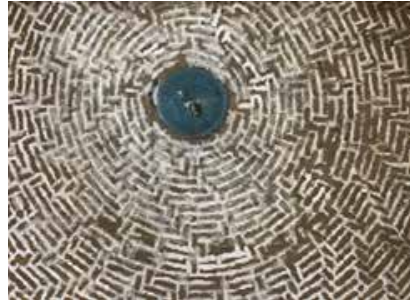
Konya Kültür Varlıklarını Koruma Bölge Kurulu Müdürlüğü arşivi belgesinde 2005 senesine ait fotoğrafta kubbe içi tavan göbeğinde çini olduğu belirtilmektedir. Belgelerdeki fotoğraflardan tek renk firuze sırlı plaka çini görülmektedir (Resim-10), (Çizim-4). Ancak yapmış olduğum kaynak araştırmalarında bu konuyla ilgili detaylı bilgi bulunamamıştır.

Resim-10: Mescit kubbe içi çinisi (Konya Kültür Varlıklarını Koruma Bölge Kurulu Müdürlüğü arşivi).

mihraptır. Bununla birlikte mihrabın kavsara mukarnaslarında çini süslemeye rastlanılmamıştır. Konya Kültür Varlıklarını Koruma Bölge Kurulu Müdürlüğü arşiv belgelerinde belirlediğimiz mescidin kubbe iç göbeğindeki çini plaka hakkında kaynaklarda yeterli bilgiye ulaşılamamıştır. Çalışma neticesinde elde edilen tüm bilgi ve verilere araştırmada yer verilmesi düşüncesiyle kubbe içi çinisi hakkında var olan bilgiler de araştırmada yer almıştır. Mescitte; tek rek sırlı, kazıma (sahte) mozaik, sırlı tuğla ve kabarık yazılı çini teknikleri uygulanmıştır. Çinilerin sahip olduğu ebatlar ve süslemeler hakkında da detaylı bilgiler verilmiştir. Zamanla yapılan onarımlar ve bunun neticesinde yapılmış olan boya uygulamaları mihrapta görülürken pencere alınlıklarında olmadığı anlaşılmaktadır.

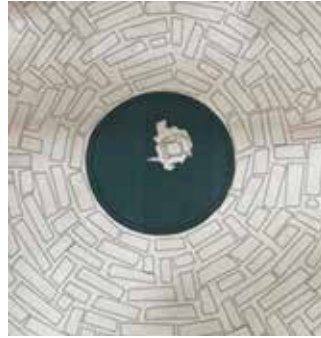
3.1. Kubbe çinisi çizimi:

Çizim-4: Mescit kubbe içi çini çizimi (Konya Kültür Varlıklarını Koruma Bölge Kurulu Müdürlüğü arşivi)
