# KOSOVA CUMHURİYETİ'NDEKİ OSMANLI DÖNEMİ CAMİ ANA GİRİŞLERİNİN TESPİTİ VE DEĞERLENDİRİLMESİNE YÖNELİK BİR ARAŞTIRMA

**Buket İLTER ALPER**

İlter Alper, Buket. "Kosova Cumhuriyeti'ndeki Osmanlı Dönemi Cami Ana Girişlerinin Tespiti ve Değerlendirilmesine Yönelik Bir Araştırma". idil, 100 (2022 Aralık): s. 1736-1753. doi: 10.7816/idil-11-100-06

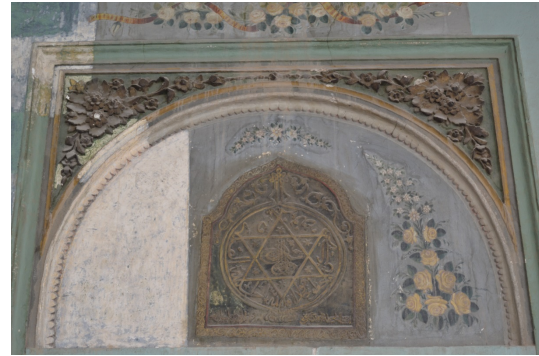
Fotoğraf 27: Priştine Yaşar Paşa Camii ana girişi süslemelerinden detay. (Yazarın kişisel arşivi, 2015)

Süslemeleri açısından dikkate değer bir diğer örnek ise Priştine Yaşar Paşa Camii ana girişidir. Priştine Yaşar Paşa Camii'nin (1834-35) taçkapısında, giriş açıklığının hemen üzerinde kaş kemer ile taçlanmış kare biçimli bir çerçevenin içerisine mühr-i Süleyman motifi yerleştirilmiştir (Fotoğraf 17, Fotoğraf 27). Daire içerisinde alınmış bu mühr-i Süleyman'ın üst kısmında kıvrımlı dallar ile oluşturulmuş bitkisel bir süsleme bulunmaktadır. Mühr-i Süleyman'ın her iki yanı ile üstünde ve taçkapının tepeliğinde çiçek motifli kalem işleri yer almaktadır. Kaş kemerli çerçeve kıvrık dallar ile iç içe geçmiş bir yazı bordürü ile kuşatılmıştır. Giriş açıklığının üst kesiminde yer alan yuvarlak kemerli çökertmenin köşeliklerinde alçı süsleme ile natüralist üslupta işlenmiş kabartma çiçek motifleri bulunur.
