# BURDUR KEMER'DEKİ AHŞAP DİREKLİ VE SÜSLEMELİ İKİ CAMİ

Atasoy, Sertan. "Burdur Kemer'deki Ahşap Direkli ve Süslemeli İki Cami". idil, 100 (2022 Aralık): s. 1755–1772. doi: 10.7816/idil-11-100-07

## THE TWO MOSQUES WITH WOODEN POLES AND ORNAMENTS IN KEMER, BURDUR

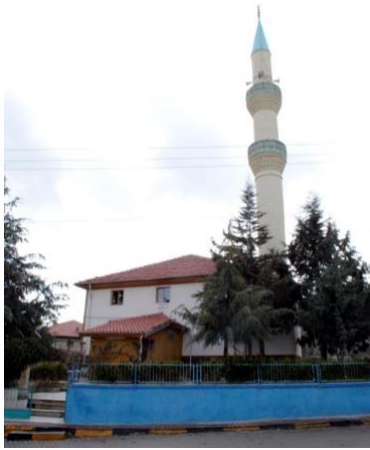
Fotograf 1: İbrahim Çavuş Camii Kuzey Cepheden Görünüş

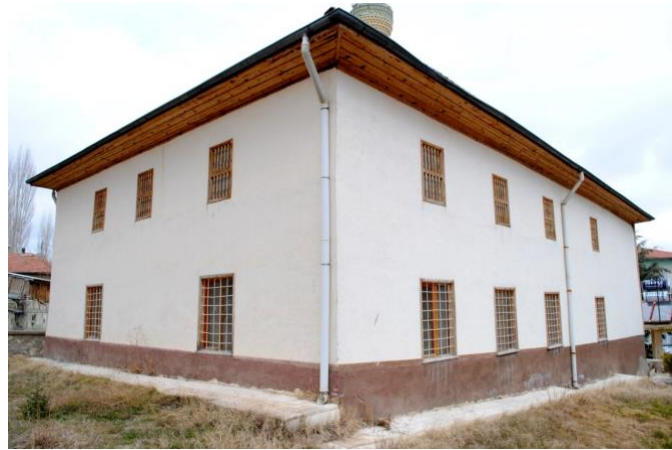
Fotograf 2: İbrahim Çavuş Camii, Doğu ve Güney Cephelerden Görünüşü

Caminin batı ve doğu cephelerinde zemin ve üst seviyede dörder, güney cephede zemin seviyesinde iki, üst seviyede üç dikey dikdörtgen pencere yer almaktadır (Fot. 2). Kuzey cephede zemin seviyesinde iki dikey dikdörtgen, üst seviyede üç kareye yakın dikdörtgen formlu pencere bulunmaktadır. Batı cephenin kuzey kenarına 1958 yılında yapılmış, üzeri sıva ile kaplı tuğla örgülü minaresi konumlandırılmıştır. Kuzey cephesinin ortasında, 2007 yılında eklenen ahşap ayakkabılık vardır. Caminin üzeri marsilya tipi kiremit kaplı ahşap kırma çatı ile kapatılmış, çatının dışa taşırılmış olan saçaklarının alt yüzeyleri ahşap parçalarla kaplanmıştır.

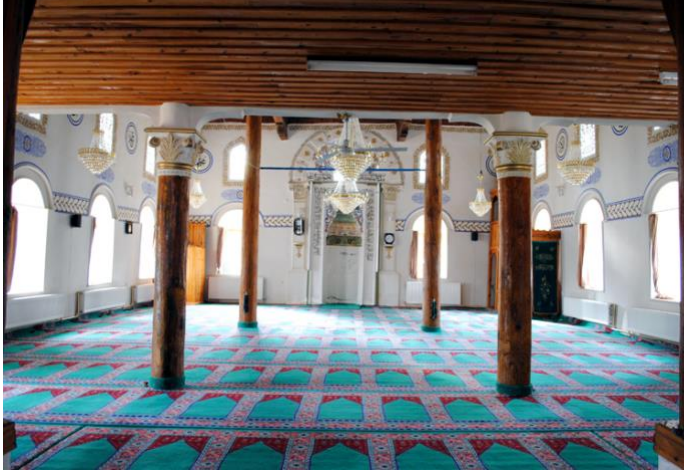
**Fotograf 3: İbrahim Çavuş Camii, Harimden Genel Görünüş**

Son cemaat yerinin harime dahil edilmesi nedeniyle caminin kuzey cephesinin ortasındaki ana kapı açıklığından doğrudan harime geçiş sağlanmaktadır. Kuzey-güney yönlü derinlemesine dikdörtgen planlı harim, mihraba dik altı ahşap direk ile üç sahına ayrılmıştır (Çiz. 1) (Fot. 3).

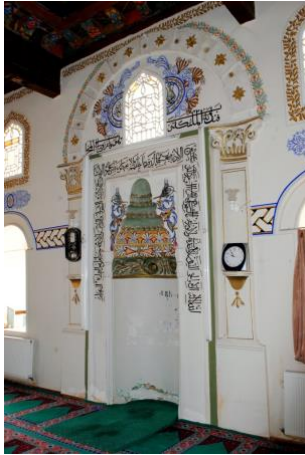
**Fotograf 4: İbrahim Çavuş Camii Mihrabı**

Güney duvarının ortasında, ana giriş aksında mihrap bulunmaktadır. Yarım daire kesitli mihrap nişinin dilimli kemerli kavsarası bir bordürle çevrelenmiş, mihrap iki yandan pilastrlarla sınırlandırılmıştır (Fot. 4). Harimin güneybatı köşesindeki ahşap minber ve güneydoğu köşesindeki ahşap vaaz kürsüsü özgün olmayıp yakın zamanda buraya konulduğu anlaşılr. Yapının eski minberini ve vaaz kürsüsünü 1986 yılı fotoğraflarından tespit edilmektedir. Ahşap minberin, aynalık kısmı çitalarla küçük dikdörtgenlere ayrılmış, süpürgelik kısmında ise dilimli kemerli dört nişe yer verilmiştir (Fot. 5). Harimin güneydoğu köşesinde yer alan özgün vaaz kürsüsü duvara bitiş olarak yapılmıştır (Fot. 6). Aşağıdan yukarıya doğru genişleyen vaaz kürsüsünün kaidesi pencere alt seviyesinden başlayıp pencere kemi başlangıcında sonlanmaktadır. Kürsünün harime bakan kuzey cephesi içbükey olarak yapılmış ve üzeri kalem işleriyle bezenmiştir. Kuzeyi ahşap korkuluk ile kapatılan kürsüye batı kısımdaki açıklıktan çıkılmaktadır.

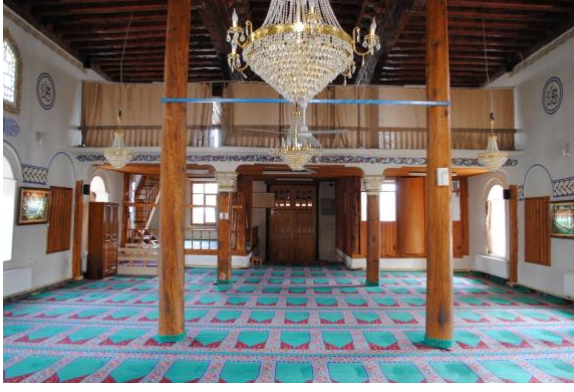
**Fotoğraf 7: İbrahim Çavuş Camii Mahfili**

Harimin kuzey duvarı ekseninde alt ve üst kat mahfilleri yer almaktadır (Fot. 7). Girişin iki yanında, zeminden 0.60 m. yüksekte tutulmuş alt kat mahfillerinden doğudaki sunta ile kapatılarak kışlık mekân haline getirilmiş ve bu mekânın güney cephesinin ortası kibleyi vurgulamak için mihrap nişi şeklinde düzenlenmiştir. Caminin girişinin batısında yer alan, on basamaklı ahşap merdivenle çıkılan üst kat mahfilinin harime bakan kısmı ahşap korkuluklarla kapatılmıştır. Mahfil ortadaki ikisi serbest, kenarlardaki birer duvara bitişik toplamda dört ahşap sütunla alttan desteklenmektedir.

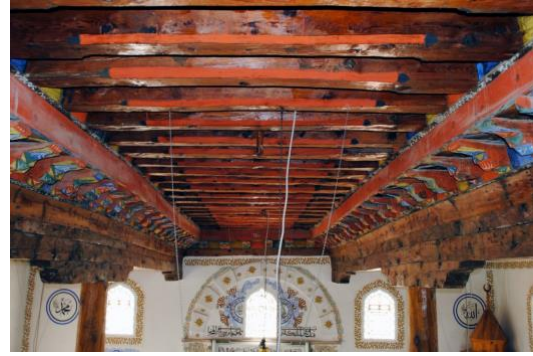
**Fotoğraf 10: İbrahim Çavuş Camii, Ahşap Hatıllı Tavan**

Harim, doğu ve batı duvarlarda dördü zemin seviyesinde, dördü üst seviyede olmak üzere sekizer, güney duvarında ise ikisi zemin seviyesinde, üçü üst seviyede olmak üzere beş dikey dikdörtgen pencere ile aydınlatılmıştır (Fot. 8-9). Hem doğu hem de batı duvarlarının kuzeyindeki iki pencere arasında, karşılıklı olarak yerleştirilmiş ahşap kapaklı dolap nişi vardır. Batı duvarının kuzeydeki tek kanatlı ahşap kapıdan minareye geçiş sağlanmaktadır. Harimin ahşapla örtülü tavanı alttan altı ahşap sütun ile desteklenmektedir. Bu ahşap sütunlardan kuzeydeki ikisinin üstünde herhangi bir başlık veya yastığa yer verilmezken, diğer dört sütunun üstünde profilli ahşap yastıklar bulunur. Kuzeydeki iki sütun ile yastıkların üzerine harimi uzunlamasına üçe bölen ahşap iki hatıl oturmaktadır. Ahşap hatıllar ile doğu ve batı duvarları arasında, hatıllara dik yerleştirilmiş ahşap kirişler bulunur. Hatıllardan kirişlere profilli konsollarla geçilmiş ve kirişlerin üzerini kaplayan ahşap tahtalarla tavan kapatılmıştır (Fot. 10).

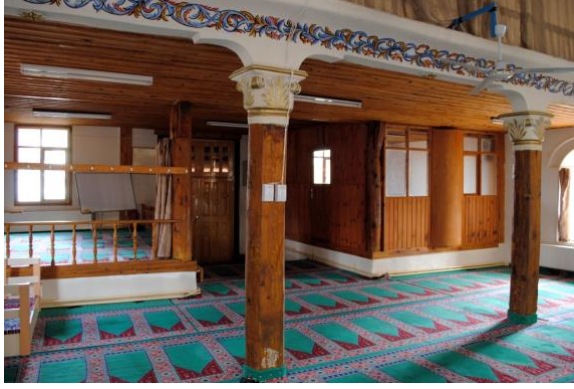
Fotograf 17: İbrahim Çavuş Camii Mahfili Süslemeleri

Harimin kuzey duvarında süsleme unsuru yer almazken, mahfili taşıyan ahşap sütunların desteklediği kirişin harime bakan yüzeyi kalem işi ile süslenmiştir. Burada mavi ve turuncu renkle yapılmış şerit şeklinde kıvrım dal motifi bulunmaktadır (Fot. 17). Mahfil, kompozit başlıklı ahşap sütunlarla desteklenmiş, sütun başlıkları alçıdan yapılmıştır.

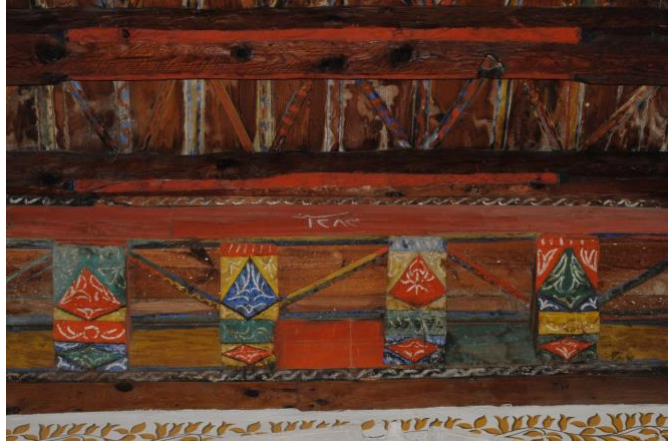
**Fotograf 26: İbrahim Çavuş Camii, Ahşap Tavanı Üzerindeki Tarih ve Süslemeler**

Harimi örten ahşap tavanın üzerinde de kalem işi süslemeye yer verilmiştir. Tavanı kapatan ahşapların altına çapraz şekilde yerleştirilen çıtaların üzeri sarı, mavi, yeşil, kırmızı, turuncu renklerle boyanmıştır. Orta sahinin iki yanındaki konsollar sarı, mavi, yeşil, kırmızı, turuncu renklerle boyanmış, bunların üzerine basit şekilde yapılmış bitkisel ve geometrik motifler işlenmiştir. Orta sahinin güneyindeki kirişinin ortasında kalem işi ile yapılmış “sene 1283” tarihi yazmaktadır (Fot. 26). H. 1283 (M. 1866) tarihi kalem işi süslemelerin yapılmış olduğu tarihini vermesi açısından oldukça önemlidir.

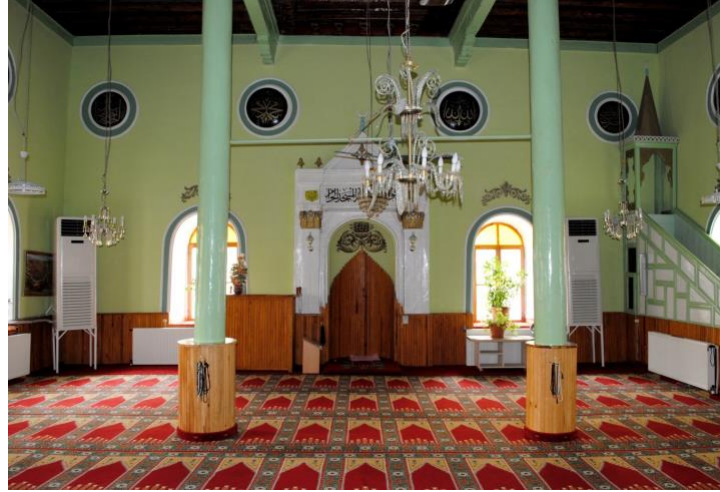
**Fotoğraf 29: Elmacık Köyü Camii Harimden Genel Görünüş**

Güney duvarının ortasında mihrap, batısında da ahşap minber vardır (Fot. 29). Yarım daire kesitli mihrap nişinin kavsarası yuvarlak kemerlidir. Mihrap nişi iki yandan kompozit başlıklı pilastlar ile sınırlandırılmıştır. Mihrabın alınlık kısmı alttan ve üstten profil silme ile belirtilmiş ve buranın ortasına “Fevelli vecheke şatral-Mescidi'l-Haram” (Bakara Suresi, 2/149, 150) yazılmıştır. Mihrabın tepelik kısmı ise üçgen alınlıkla sonlandırılmıştır. Duvarın batısındaki dokuz basamaklı ahşap minber batı duvarının birinci penceresinin önüne kadar uzamaktadır. Minberin aynalık bölümü çıtalarla dikdörtgen, üçgen ve kare, korkuluk bölümü ise dikdörtgen panolara ayrılmıştır. Panoların yüzeyi boş bırakılmış, içi beyaza boyanmıştır. Minberin kapı söveleri oldukça sade yapılmış, kapı açıklığının yukarısında, alınlık bölümünde “Lâ ilâhe İllallâh Muhammedur Rasûlullah” şeklinde

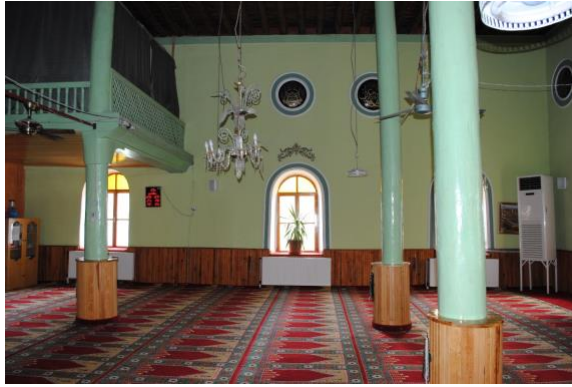
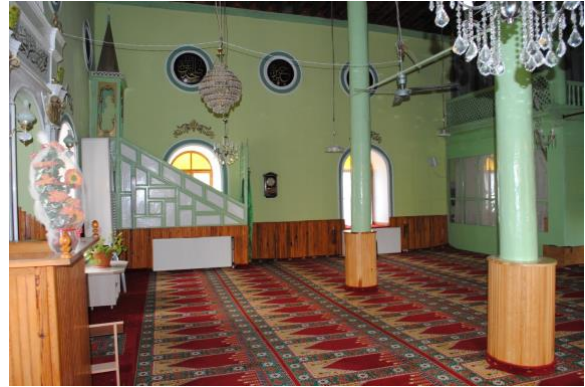
**Fotograf 30: Elmacık Köyü Camii Doğu Duvarı**

**Fotograf 31: Elmacık Köyü Camii Batı Duvarı**

Doğu ve Batı duvarlarda pencere açıklıkları ile bunların yukarısında iki sıra silme ile çevrelenmiş madalyonlar bulunmaktadır (Fot. 30-31). Harimin güney duvarında dört, doğu ve batı duvarında ise alçı ile yapılmış üçer madalyona yer verilmiştir. Doğu duvarının güneyindeki birinci madalyonda “Ömer”, “Radiya’llahu Anhu” ve “El Faruk”, ikinci madalyonda “Osman” ve “Radiya’llahu Anhu”, üçüncü madalyonda “Ali”, “Radiya’llahu Anhu” ve “El Murtaza”, yazısı; batı duvarının güneyindeki birinci madalyonda “Talha İbn-i Abdullah” ve “Radiya’llahu Anhu”, ikinci madalyonda “Hüseyin”, “Radiya’llahu Anhu” ve “Halil” ismi ile “1402” tarihi, üçüncü madalyonda “Hasan” ve “Radiya’llahu Anhu” yazısı yer almaktadır. İkinci madalyonda verilen isim ve tarihten madalyonların H. 1402 (M. 1981) tarihinde Halil Hoca tarafından yapıldığı anlaşılmaktadır.

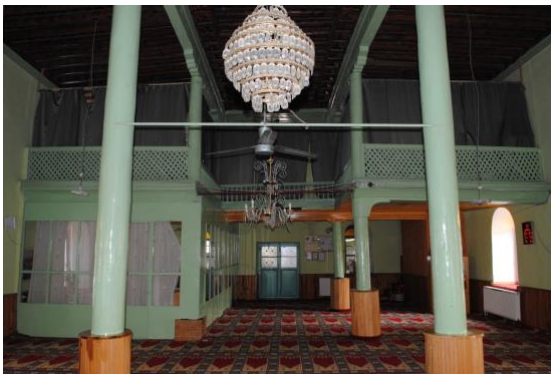
**Fotograf 32: Elmacık Köyü Camii Mahfil**

Harimin kuzeyinde, alttan tavana kadar uzanan ahşap sütunlarla desteklenen “U” biçimli ahşap mahfil yer almaktadır (Fot. 32). Mahfile harimin kuzeydoğusunda yer alan on basamaklı ahşap merdiven ile ulaşılmaktadır. Mahfilin harime bakan cephelerinde ahşap korkuluklara yer verilmiştir. Harimin kuzey batısında, mahfilin alt kısmı, 6.95 x 3.71 m. ölçülerindeki alan camekan ile çevrilerek kışın namaz kılınması için kapatılmıştır.

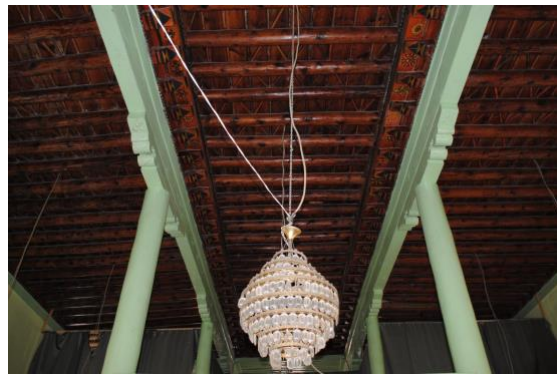
**Fotograf 33: Elmacık Köyü Camii Ahşap Tavanı**

Harimin ahşapla örtülü tavanı alttan altı ahşap direklerle desteklenmiştir. Bu ahşap direklerin üstünde profilli ahşap yastık ve bununda üzerinde tavanı uzunlamasına üçe bölen iki hatıl bulunmaktadır (Fot. 33). Ahşap hatıllar ile doğu ve batı duvarları arasında, hatıllara dik yerleştirilmiş ahşap kirişler vardır. Hatıllardan kirişlere profilli konsollarla geçilmiş ve kirişlerin üzerine yerleştirilen ahşap tahtalarla tavan kaplanmıştır. Tavan kaplamalarının üzerinde çapraz olarak çakılmış ince çıtalara yer verilmiştir. Hatıl, sütun ve yastıklar yağlı boya ile yeşile boyanmış ve sütunlar 0.60 m.’ye kadar çıtalar ile kaplanmıştır.

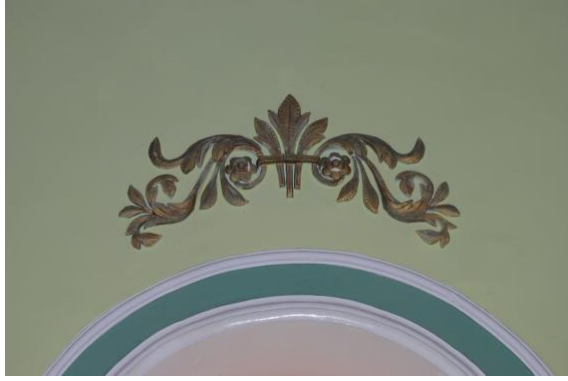
**Fotograf 34: Kemer Elmacık Köyü Camii Pencerelerinin Yukarısındaki Alçı Süsleme**

Harimin, doğu ve batı duvarının güneyindeki iki pencere ile güney duvarındaki pencerelerin yukarısında alçı ile barok tarzda yapılmış “S ve C” kıvrımlı bitkisel motiflere yer verilmiş, motiflerin üzeri altın renkli yaldızla boyanmıştır. Kompozisyon, bir bağ ile bağlanmış üç yaprağın iki tarafına simetrik olarak yerleştirilen, taç yapraklı çiçek motifinin içinden çıkıp kıvrılarak yana doğru uzanan bitkisel motiflerden oluşmaktadır (Fot. 34).

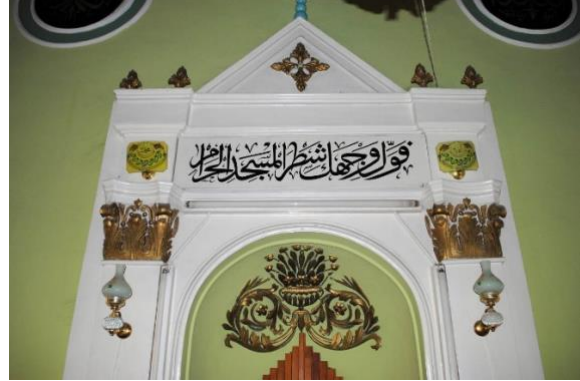
**Fotograf 35: Kemer Elmacık Köyü Camii Mihrap Süslemeleri**

Harimin güney duvarının ortasındaki mihrabın yuvarlak kemerli kavsarasında, alçı ile barok tarzda yapılmış, altın yaldızlı, soyut bitkisel bezemeye yer verilmiştir. Bezemeyi oluşturan kompozisyon, yapraklarla oluşturulmuş bir vazodur, vazanın üstünde taç yapraklı üç çiçek ile yapraklar ve bu yaprakların uçlarındaki stilize çiçekler; vazanın altında stilize palmet ile palmet motifinden çıkarak iki yana doğru uzanan kıvrım dal motiflerinden oluşmaktadır. Kıvrım dal motiflerinin sarmal yaptığı kısımların ortasında taç yapraklı çiçek motifine yer verilmiştir. Mihrabı iki yandan sınırlandıran pilastrların kaidesi ve gövdesi yalın tutulmuş, gövdenin üstünde altın yaldızla boyanmış kompozit başlıklara yer verilmiştir. Mihrabın üçgen alınlık şeklinde düzenlenen tepelik kısmının ortasında alçı ile yapılmış, sırtları birbirine dönük dört, üçgenin iki yanında ise yan yanana ikişerli palmet motifleri bulunmaktadır (Fot. 35).

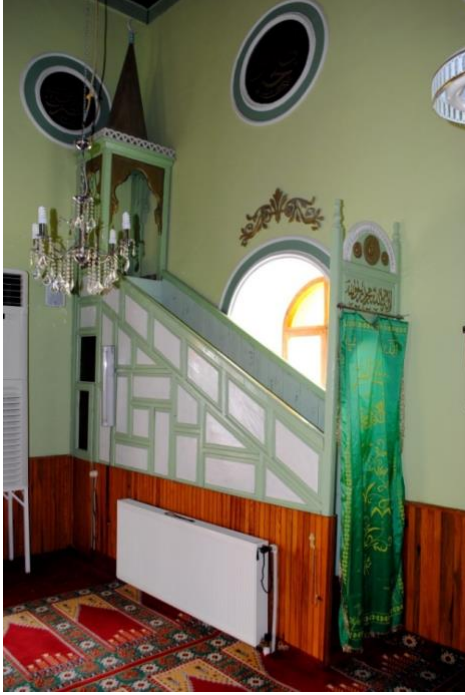
**Fotoğraf 36: Kemer Elmacık Köyü Camii Minberi**

Güney duvarın batısındaki minberde ahşap süslemeler yer almaktadır. Minberin, panolara ayrılan aynalık ve korkuluk bölümündeki üçgen, kare ve dikdörtgenlerden oluşan geometrik süslemeler bulunmaktadır. Tepelik kısmında yarım daire formu içerisinde ajur tekniğiyle yapılmış yumurta dizini hatırlatan süsleme unsurları görülmektedir. Bunun altında, tepeliğin yüzeyinde, ortadaki büyük, iki yandaki küçük olmak üzere altın yaldızlı, taç yapraklı çiçek motifleri bulunmaktadır (Fot. 36).

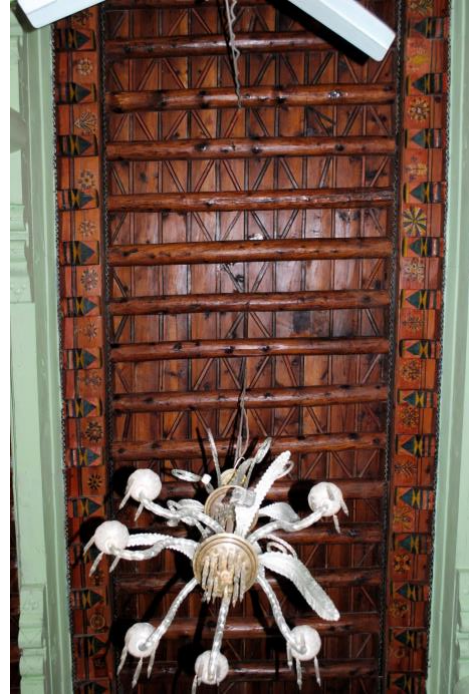
**Fotoğraf 37: Elmacık Köyü Camii Tavanı ve Kalem İşi Süslemeleri**

Camide kalem işi süsleme yalnızca tavanda görülmektedir. Konsolların üzerine siyah ve sarı renkte üçgenler; konsolların arasındaki yüzeylere ise siyah, sarı ve beyaz renkle oluşturulmuş stilize çiçek, çarkıfelek, tek ve çift kulplu vazodan çıkan çiçekler, ibrik ve taç yapraklı çiçek motifleri işlenmiştir (Fot. 37).
