# ERDEMLİ-SORGUN KÖYÜ SU DEĞİRMENLERİ\*

Tay, Lokman. "Erdemli Sorgun Köyü Su Değirmenleri". idil, 93 (2022 Mayıs): s. 787–804. doi: 10.7816/idil-11-93-12

Bu çalışmada Mersin'in Erdemli İlçesi'ne bağlı Sorgun Köyü'nde bulunan su değirmenleri incelenmiştir. Mersin il merkezinin 35 km. batısında yer alan Erdemli; güneyde Akdeniz, kuzeyde Toros Dağları ile çevrilidir. Sorgun Köyü ilçe merkezinin kuzeyinde Toros Dağları'nın üzerine kurulmuştur. Köyün kuruluş tarihi kesin olarak bilinmemektedir. Arşiv taramalarında köye dair herhangi bir kayda rastlanmamıştır. Köyün tarihlendirmesine yönelik tek somut veriyi 1848 tarihli cami oluşturmaktadır. Bu bilgiden hareketle köyün 1848 yılından önce kurulduğu kabul edilebilir. Tarıma elverişli bir coğrafyaya sahip olan köy içerisinde çok sayıda doğal su kaynağı bulunmaktadır. Buna bağlı olarak köyün ekonomisi büyük oranda meyve ve sebze yetiştiriciliğine dayanmaktadır. Köyün su kaynaklarına sahip olması tarımın yanında su değirmenlerinin kurulmasına da imkân tanımıştır. Yapılan arazi çalışması neticesinde Sorgun Köyü'nde altı adet su değirmeni tespit edilmiştir. Değirmenlerden bir tanesi 1994 yılına kadar Sorgun Köyü'nün bir mahallesi (Küçük Sorg

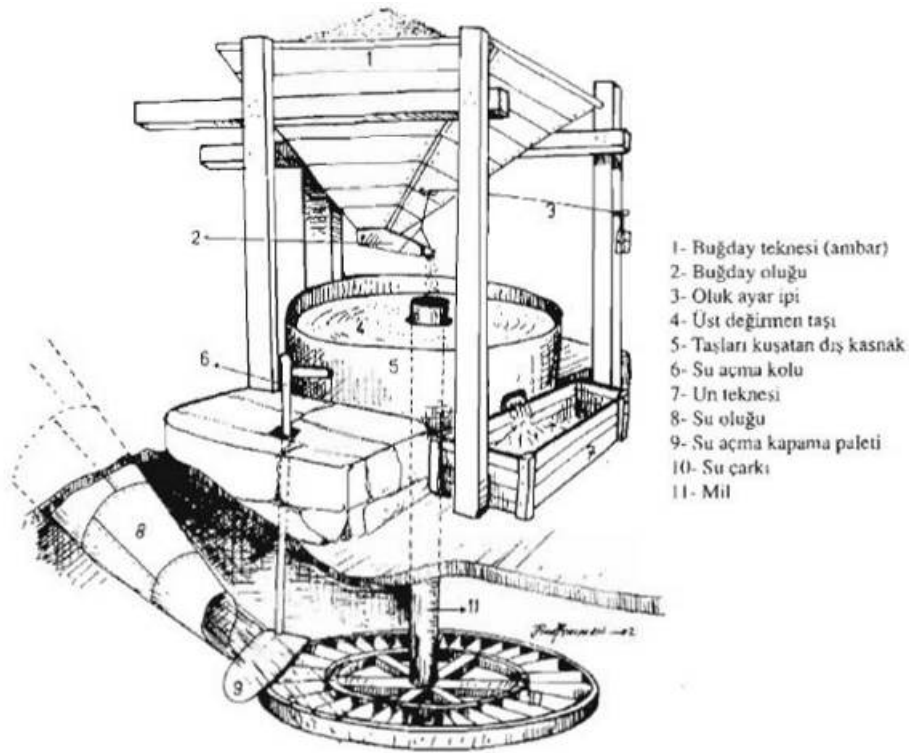
Çizim-1: Türbin tipli su değirmenlerinin bölümleri ve çalışma prensibi (Salman, 2002: 88)

Çalışmaya dâhil edilen değirmenlerin tamamı türbin tipli gruba girmektedir. Bu sebeple türbin tipli değirmenlerin çalışma prensibi hakkında kısaca bilgi vermek gerekmektedir (Çizim-1). Öncelikle değirmen için gerekli suyun akarsu ya da kaynaktan ayrılarak bir kanal vasıtasıyla yüksek bir noktaya taşınması gerekmektedir. Değirmenden yüksek bir noktaya taşınan su, eğimli bir boru ve suyun tazyikini arttırmak için uç kısmı daraltılmış olukla değirmenin altında bulunan çarkhane bölümündeki yatay çarka aktarılır. Suyun gücüyle dönen yatay çark ortasında bulunan dikey mili, mil de üst kısımda bulunan silindirik biçimli yatay değirmen taşını döndürür (Baş, vd. 2011: 98-99).

Değirmenin üst aksamında ise üstte ters piramidal bir sepet-tekne, onun altında üstten zahirenin düşeceği "alt tekne-danelik" vardır. Danelik ile tekne arasına tanelerin düşüş hızını ayarlamak için bağlanmış "ayar takozu-sanrak taşı" ile üst taşın üstüne değen ve danelikten sarsılarak veya sallayarak zahirenin düşmesini sağlayan bir ucu daneliğe diğer ucu değirmen babasına bağlı olarak sallanan "çakıldak" konmuştur. Taneler üst taşın ortasına açılan ve "boğaz" denen genişçe deliğe dökülür. Üst üste konmuş olan değirmen taşlarından üsttekinin dönmesiyle öğütme işlemi gerçekleşmiş olur (Baş, vd. 2011: 99).

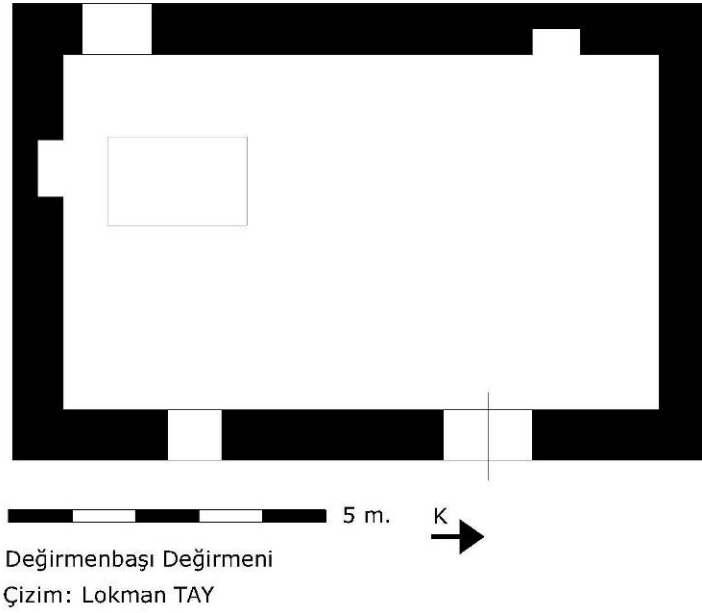
Çizim-2: Değirmenbaşı Değirmeni planı

**Değirmenbaşı Değirmeni:** Yapı, köyün yaklaşık 3 km. kuzeydoğusunda, Değirmenbaşı kaynağının 0.5 km. güneydoğusunda yer almaktadır. Yapı aynı zamanda su kaynağına da ismini vermiştir. Değirmenbaşı'ndan gelen suyla çalışan yapı, tek oluklu (tek taşlı) türbin tipli değirmenler grubuna girmektedir (Çizim-2, Fotoğraf-5). Günümüzde kullanım dışı olan değirmen 1990'lı yılların başına kadar un değirmeni olarak kullanılmaktaydı<sup>4</sup>. Tek mekânlı olan yapı hemen yanında bulunan küfeki taş ocağından çıkarılan taşların farklı şekillerde kesilerek harçsız olarak bir araya getirilmesi ile oluşturulan kiklop duvar örgü sisteminde inşa edilmiştir (Fotoğraf-6). Beden

Değirmenbaşı Değirmeni, kuzey-güney doğrultuda dikdörtgen planlı ve tek mekânlıdır. Üzeri iki yöne eğimli çinko kaplı kırma çatıyla örtülüdür. Üç cephesi sağır olan değirmenin yola bakan doğu cephesinde bir kapı ile dikdörtgen biçimli küçük bir pencere açıklığı bulunmaktadır. Doğraması bulunmayan dikdörtgen biçimli

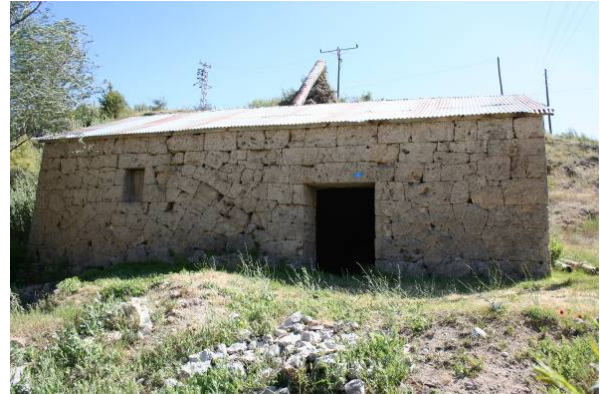
Fotoğraf-6: Değirmenbaşı Değirmeni

duvarlarının üst kısımlarında muhtemelen değirmenin kullanıldığı son yıllarda yapılmış olan briket ve moloz taş duvar örgüleri görülmektedir.

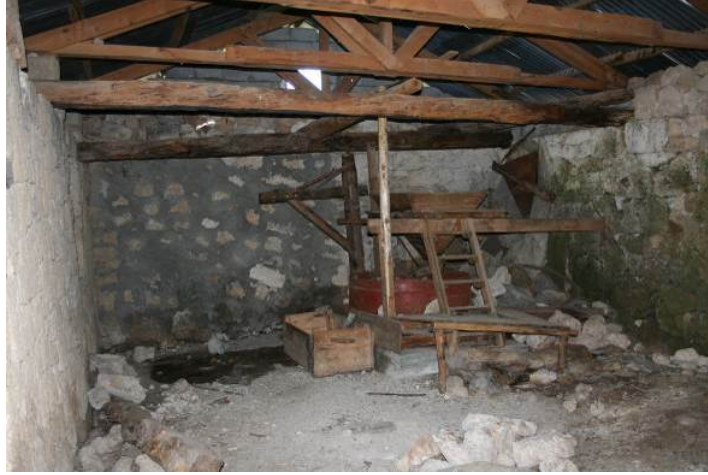
Fotoğraf-7: Değirmenbaşı Değirmeni’nin içi

kapının lentosunda üst üste yerleştirilmiş olan kilit taşları dikkat çekmektedir. Mekânın güney bölümüne değirmen mekanizması yerleştirilmiştir. Burada buğday teknesi ve değirmen taşı gibi bazı elemanlar görülebilmektedir (Fotoğraf-7-8). Mekânın kuzey bölümünde ise 2000’li yıllara kadar büyük bir un teknesi bulunmaktaydı. Ancak günümüzde un teknesi ile değirmenin malzemelerinden bazıları yok olmuştur.

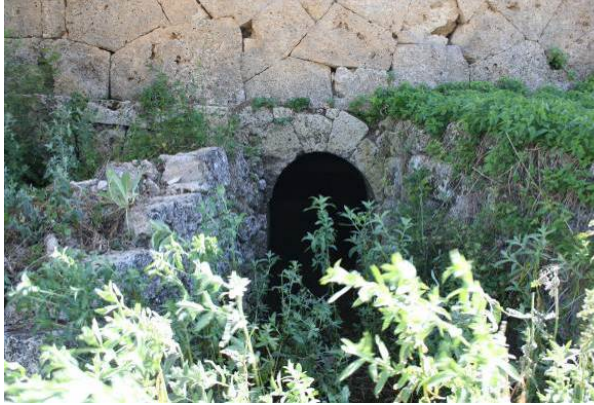
Fotoğraf-9: Değirmenbaşı Değirmeni çarkhanenin girişi

Değirmenin doğu cephesinin güney ucunda, zemin seviyesinde bulunan yuvarlak kemerli dar bir geçitle çarkhane bölümüne ulaşılmaktadır. Çarkhane bölümünde türbin tipli su değirmenlerinin mekanizmasını oluşturan yatay çark, oluk ve dikey mil görülmektedir (Fotoğraf-9-10). Suyun tazyikini arttırmak için oluk kısmının özellikle daraltıldığı dikkati çekmektedir.

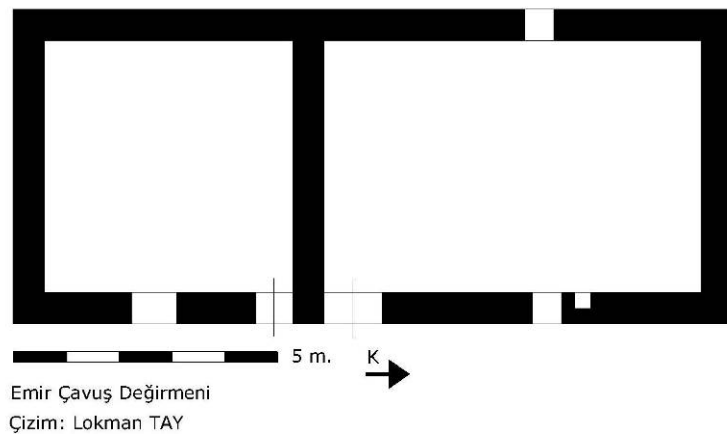
Çizim-3: Emir Çavuş Değirmeni planı

Değirmen, köyün yaklaşık 1 km. güneyinde, derenin doğu yakasına konumlandırılmıştır. Köyün doğusundan gelen dereden bir miktar suyun toprak bir kanal vasıtasıyla yükseğe alınması ve metal borularla değirmene ulaştırılması sonucu oluşturulan tek oluklu (tek taşlı) türbin tipli değirmenler grubuna girmektedir (Çizim-3). Toprak kanaldan metal boruya geçişte ağaç dallarıyla bir mazgal yapılmıştır (Fotoğraf-11-12). Günümüzde kullanım dışı olan değirmen 1990'lara kadar işlevini sürdürmüştür<sup>6</sup>. Değirmen kapısının yanında yer alan taş üzerine 1962 tarihi kazınmıştır (Fotoğraf-13). Dolayısıyla 1962 yılını Emir Çavuş Değirmeni'nin inşa tarihi olarak kabul edebiliriz. Yapı, kaba yonu ve moloz taş malzemeye oluşturulmuş harçsız kuru yığma duvarla inşa edilmiştir. Kuru yığma duvar arasına bir sıra ahşap hatıl atılmıştır.

Emir Çavuş Değirmeni kuzey-güney doğrultuda dikdörtgen planlı olup yan yana iki mekândan oluşmaktadır. Güneydeki mekân değirmen, kuzeydeki mekân ise demirci atölyesi olarak kullanılmıştır (Fotoğraf-14-15). İki bölümün mimari özelliklerine ve birleşim noktasına bakıldığında farklı dönemlerde inşa edildiği anlaşılmaktadır. Ayrıca iki mekânın örtü sistemleri de farklıdır. Demirci atölyesi düz toprak dam örtülü iken değirmen bölümü iki yöne eğimli çinko kaplı kırma çatıyla örtülüdür. Bu da söz konusu yapılardan birinin daha sonra eklendiğini düşündürmektedir. Bu durumda üzeri toprak dam örtülü olan demirci atölyesinin daha erken tarihli olması daha akla yatkındır. Zira demirci atölyesi tamamen yıkılmış olup içerisinde herhangi bir kalıntı görülememektedir. Sadece batı cephesinde ahşap bir kapı ile dikdörtgen biçimli ahşap bir pencere kapağı kalmıştır.

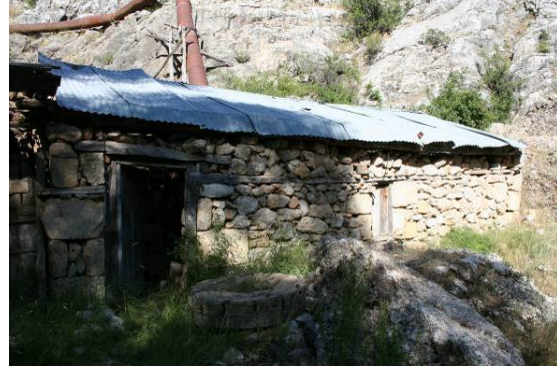
Fotoğraf-15: Emir Çavuş Değirmeni

Değirmen bölümü daha sağlam durumdadır. Yapının üç cephesi sağır olup, dereye bakan batı cephesinde ahşap bir kapı ile dikdörtgen biçimli küçük bir pencere yer almaktadır. Mekânın güney bölümüne değirmen mekanizması yerleştirilmiştir. Burada buğday teknesi ve değirmen taşı gibi bazı elemanlar yer almaktadır (Fotoğraf-16-17). Ayrıca batı duvarı önünde ahşap bir seki bulunmaktadır.

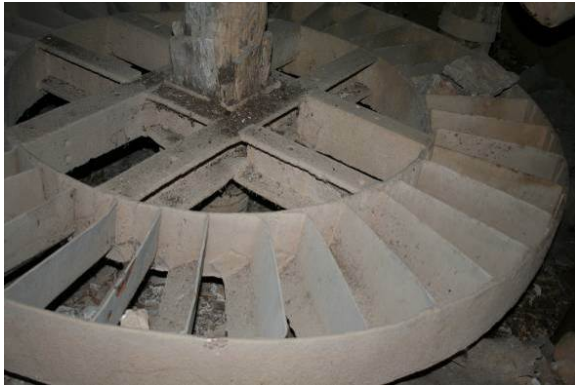
Fotoğraf-18: Emir Çavuş Değirmeni çarkı

Yapının batı cephesinde zemin seviyesinde çarkhane bölümüne geçilen moloz taşlarla oluşturulmuş kemerli bir açıklık bulunmaktadır. Ancak çarkhane bölümünün örtüsü büyük oranda çökmüştür. Burada metal çark âtil bir şekilde görülebilmektedir (Fotoğraf-18). Ayrıca yapının dışında değirmen taşı da sağlam olarak durmaktadır (Fotoğraf-19).

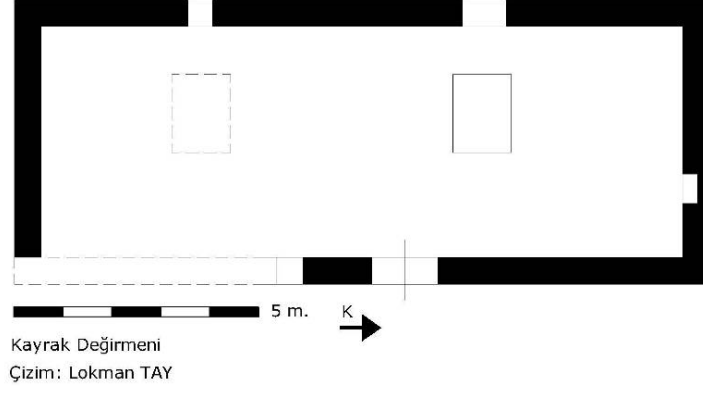
Çizim-4: Kayrak Değirmeni planı

**Kayrak Değirmeni:** Yapı, köyün yaklaşık 4 km. güneyinde, Hacıalanı Köprüsü'nün güneyinde, Sorgun Deresi'nin batı yakasında yer almaktadır. Üzerinde inşa tarihi bulunmayan yapının ne zaman inşa edildiği bilinmemektedir. Ancak yöredeki diğer örneklerden hareketle 20. yüzyılın ilk yarısında inşa edildiğini kabul edebiliriz. Günümüzde kullanım dışı olan ve büyük oranda yıkık durumdaki değirmen 1990'lı yılların başına kadar işlevini sürdürmüştür<sup>7</sup>. Yapı, kaba yonu ve moloz taş malzemeyle oluşturulmuş toprak harçlı yığma duvarla inşa edilmiştir.

Dereden gelen suyun yükseğe alınmasıyla çalışan değirmen iki oluklu (iki taşlı) türbin tipli değirmenler grubuna girmektedir (Çizim-4, Fotoğraf-20). Sorgun'da tespit edilen değirmenler arasında iki oluklu tek örnek olması açısından dikkat çekicidir. Kalıntılardan anlaşıldığı kadarıyla kuzey-güney doğrultuda dikdörtgen planlı bir kuruluşa sahip olan değirmen iki oluklu olması sebebiyle diğer değirmenlere oranla daha büyük boyutludur. Günümüzde metal boruları sağlam şekilde duran değirmenin güney kanadı yıkılmıştır. Bölgenin sulak olmasından dolayı yıkılan bölümdaki değirmen taşı ve diğer parçalar yoğun bitki örtüsü arasında kaldığı için görülememektedir (Fotoğraf-21). Ayrıca çarkhane bölümü de çökmüş durumdadır.

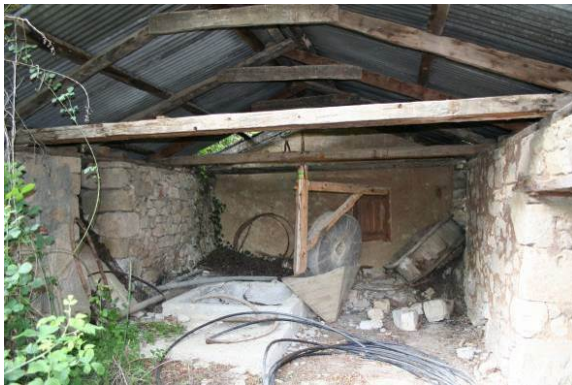
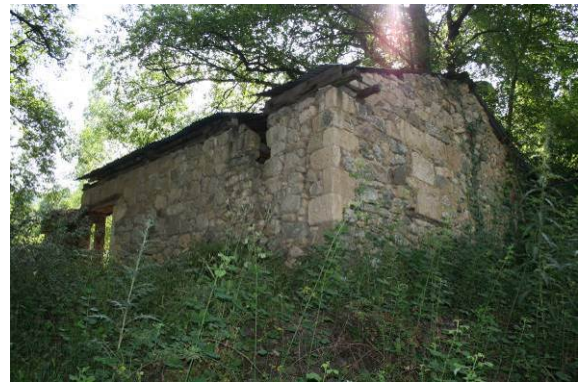
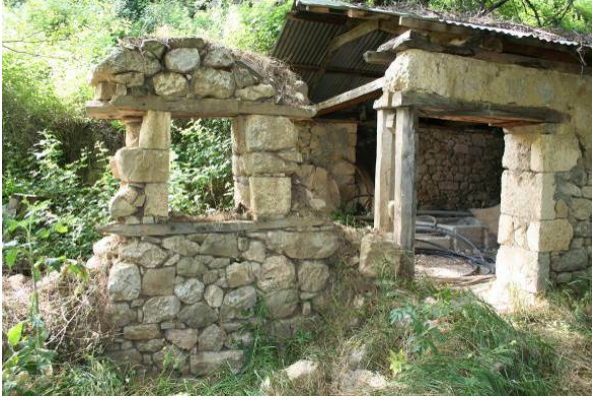
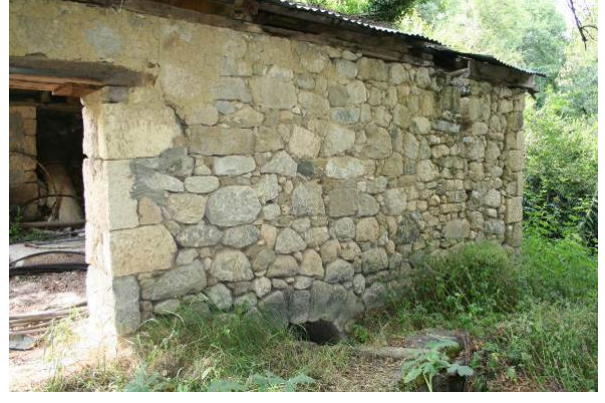
Değirmenin kuzey kanadı ise sağlam durumda olup, kuzey duvarında bir adet küçük niş mevcuttur. Değirmen taşı ve buğday teknesi gibi bazı unsurları mevcuttur (Fotoğraf-22-25). Bu bölümün üzeri iki yöne eğimli çinko kaplı kırma çatıyla örtülüdür. Değirmene giriş dereye bakan doğu cephede yer almaktadır. Kapının güneyinde kalan duvar bakiyesi üzerinde dikdörtgen biçimli bir adet küçük pencere açıklığı bulunmaktadır. Kapının kuzeyinde yer alan zemin seviyesindeki yuvarlak kemerli açıklıktan çarkhane bölümüne ulaşılmaktadır. Metal çark ve su oluğu burada görülebilmektedir (Fotoğraf-26).

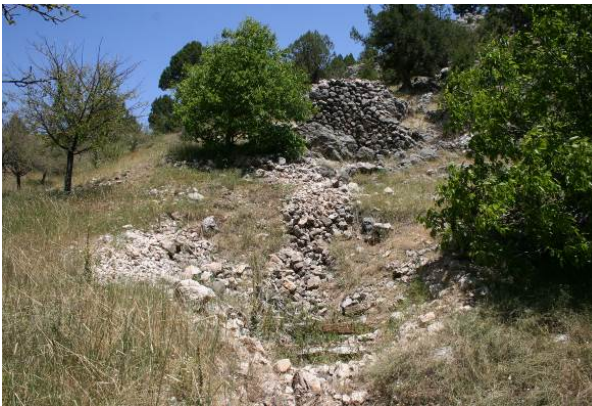
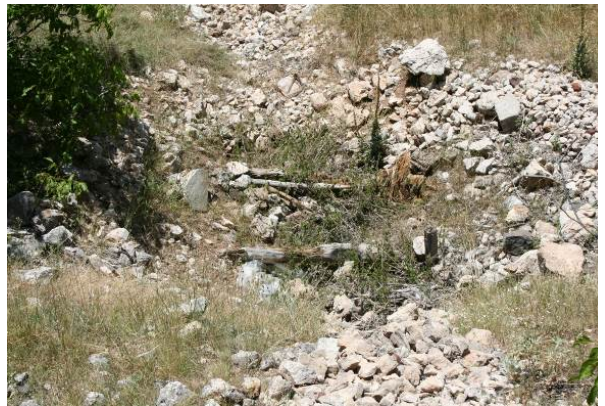
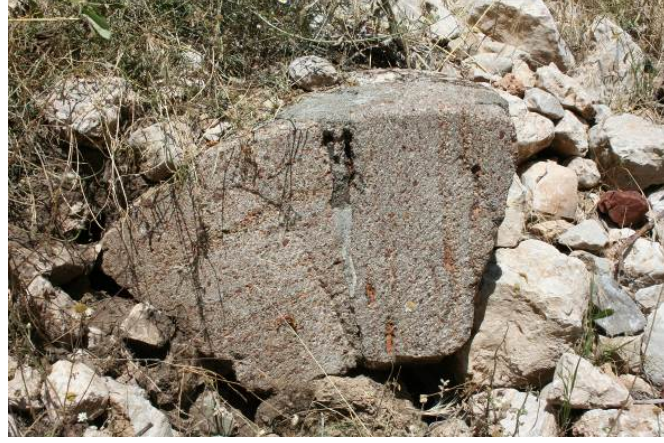
**Abdi Yavuz Değirmeni:** Değirmen, köyün yaklaşık 3,5 km. kuzeybatısında Çam Pınarı'nın güneyinde ve derenin doğu yakasındadır. Günümüzde tamamen yıkılmış olan değirmenin kalıntıları görülebilmektedir (Fotoğraf-27-29). Kalıntılardan hareketle, tek oluklu türbin tipli değirmenler grubuna girdiği anlaşılmaktadır. Ne zaman inşa edildiği bilinmeyen değirmenin köy halkıyla yapılan mülakatlar sonucunda Kemencici Mehmet Usta adında bir kişinin inşa ettiği ve 1980'li yılların sonuna kadar işlevini sürdürdüğü öğrenilmiştir.

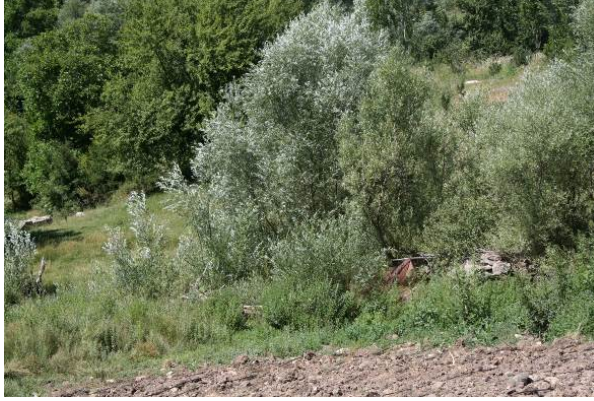
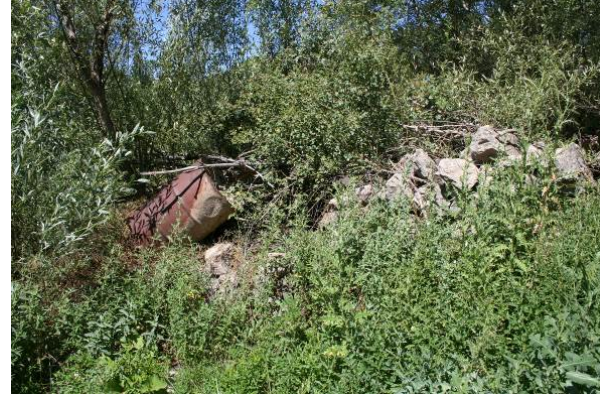
**Kulaksız Koca Değirmeni (Hacı Hoca Değirmeni)<sup>8</sup>:** Köy merkezinin yaklaşık 1 km. doğusunda ana yolun güneyinde yer alan değirmen tamamen yıkılmış durumdadır. Günümüzde sadece değirmene su taşıyan metal boruların bir kısmı görülebilmektedir (Fotoğraf-30-31). Ne zaman inşa edildiği bilinmeyen yapı 1980’li yıllara kadar işlevini sürdürmüştür.

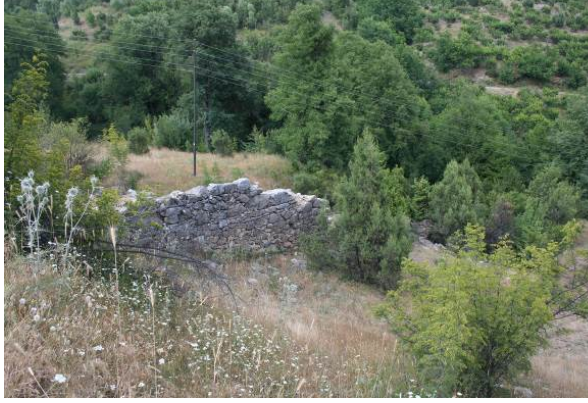
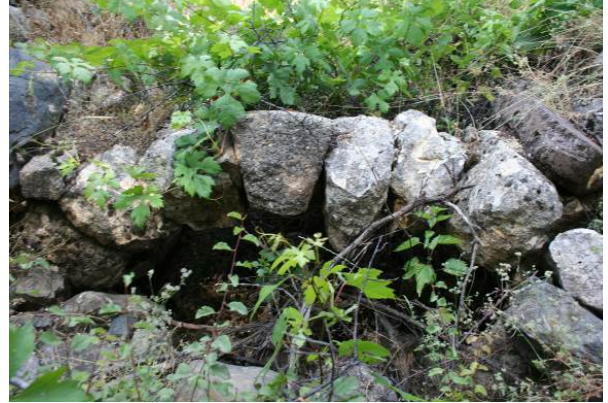
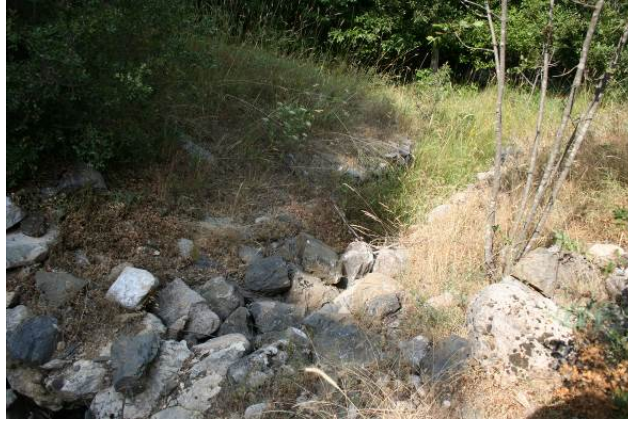
**Poyraz Hüseyin Değirmeni:** Yapı, köyün yaklaşık 3 km. güneyinde, Hacıalanı Köprüsü’nün kuzeyinde, Sorgun Deresi’nin batı yakasına konumlandırılmıştır. İnşa tarihi bilinmeyen değirmen günümüzde tamamen yıkık durumda olduğu için kalıntıları tespit edebilmek oldukça güçtür. Ayrıca değirmenin bulunduğu bölge sulak olduğu için yoğun bitki örtüsüyle kaplıdır. Yine de değirmene suyun taşındığı set ile çarkhanenin kemeri ve tahliye kanalı görülebilmektedir (Fotoğraf-32-34).
