# İÇ KARAARSLAN MESCİDİ VE ÇİNİLERİ

# İÇ KARAARSLAN MOSQUE AND TİLES

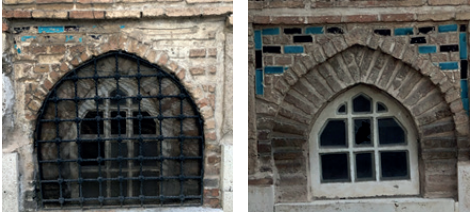
Resim-9: Mescidin batı ve güney cephesindeki pencere alınlık çinileri

Mescidin güney, doğu ve kuzey cephesinde tuğladan yapılmış sivri kemerli pencereler mevcuttur. Batı ve güney cepheindeki pencere alınlıklarında tek renk firuze ve lacivert sırlı tuğlalar görülmektedir (Resim-9). Sırlı tuğlaların ebatlarını incelediğimizde enleri; 4cm, boyları; 4,10,12,16,22cm olarak değişkenlik göstermektedir (Çizim-3).

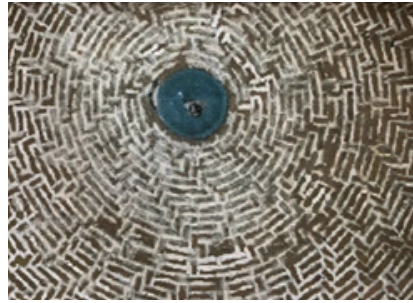
Resim-10: Mescit kubbe içi çinisi  
(Konya Kültür Varlıklarını Koruma Bölge Kurulu Müdürlüğü arşivi).

Konya Kültür Varlıklarını Koruma Bölge Kurulu Müdürlüğü arşivi belgesinde 2005 senesine ait fotoğrafta kubbe içi tavan göbeğinde çini olduğu belirtilmektedir. Belgelerdeki fotoğraflardan tek renk firuze sırlı plaka çini görülmektedir (Resim-10), (Çizim-4). Ancak yapmış olduğum kaynak araştırmalarında bu konuyla ilgili detaylı bilgi bulunamamıştır.

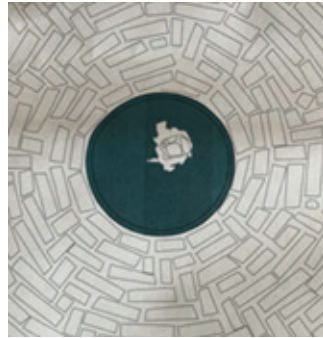
Çizim-4: Mescit kubbe içi çini çizimi  
(Konya Kültür Varlıklarını Koruma Bölge Kurulu Müdürlüğü arşivi)
