# DENİZLİ'DE BİR ÇIFTE HAMAM: GERMIYANOĞLU (VAKIFLAR) HAMAMI

**Firdevs Kulak TORUN**

Kulak Torun, Firdevs. "Denizli'de Bir Çifte Hamam: Germiyanoglu (Vakıflar) Hamamı". idil, 101 (2023 Ocak): s. 105-117. doi: 10.7816/idil-12-101-09

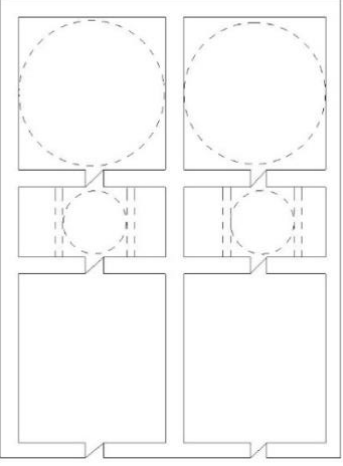
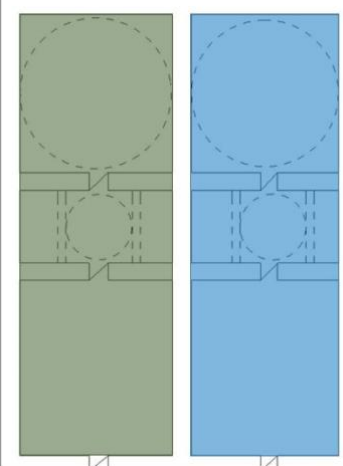
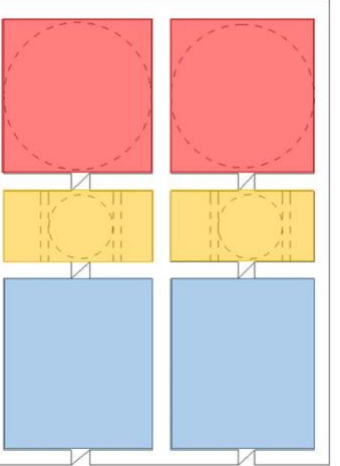
**Tablo 1.** Germiyoğlu (vakıflar) hamamı plan şeması, kullanım durumu, hamam mekân düzenlemesi

Germiyoğlu (Vakıflar) Hamamı plan düzleminde incelendiğinde aynı eksen üzerinde soğukluk, ılıklik ve sıcaklık mekânlarının düzenlendiği anlaşılmaktadır. Mekân hacimlerinin belirlenmesinde ise soğukluk ve sıcaklık alanlarının eş değer büyüklükte kurgulandığı, ılıklik bölümünün ise oldukça küçük bir alanda tasarlandığı saptanmıştır. Yapının kadınlar ve erkekler bölümünü simetrik bir şekilde ve eş değer hacimlerde inşa edilmiştir. Ayrıca çifte hamam olan yapıda kadın ve erkek bölümlerine girişin aynı cephe düzleminde konumlandırıldığı gözlemlenmektedir.

eş büyüklükte dikdörtgen plan şemasında tasarlanmıştır. Yapının mekân düzenlemesi, klasik Türk Hamam mimarisinin mekân düzenlenmesi ile aynı özelliklere sahiptir. Sırasıyla soğukluk, ılıklik, sıcaklık ve külhan bölümlerinden meydana gelmektedir. Yapının plan şeması Öner Yalçın ve Demirci'nin (2020:254) çalışmasında yer alan görselden yararlanılarak tekrar çizilmiştir.

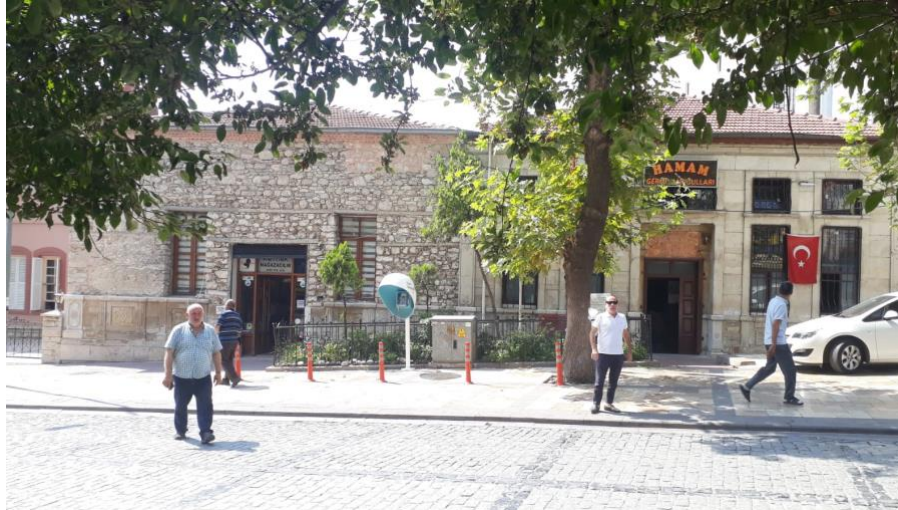
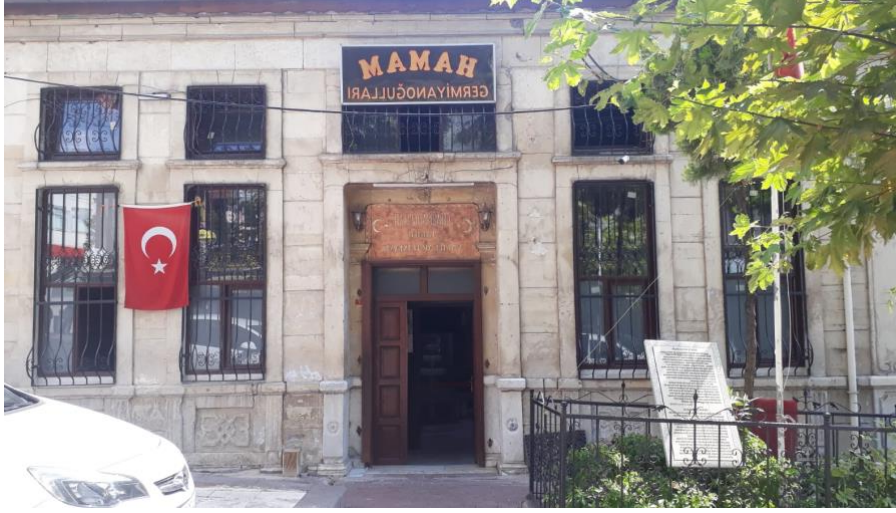
**Görsel 1.** Hamam Yapısının Ön Cehesi, Kişisel Arşiv, 2022, Denizli.

Yapıda malzeme olarak yığılma taş kullanılmıştır. Kubbeler ve giriş bölümleri ise tuğla malzemeden inşa edilmiştir. Günümüzde erkekler hamamı olarak kullanılmaya devam edilen bölümün ön cephesinde ise malzeme olarak traverten kullanılmıştır. Ticarethane alanında ise taş malzeme kullanımı vardır. İki ön cephe birbirinden oldukça farklıdır. Ön cepheden yapılan gözlemede birbirinden bağımsız iki yapı olarak algılandığı saptanmıştır. Yapıda yer alan kapı ve pencere boşlukları da dikdörtgen bir şekilde tasarlanmıştır. Tüm yapıda var olan süsleme unsurları sadece ön cephede yer almaktadır.

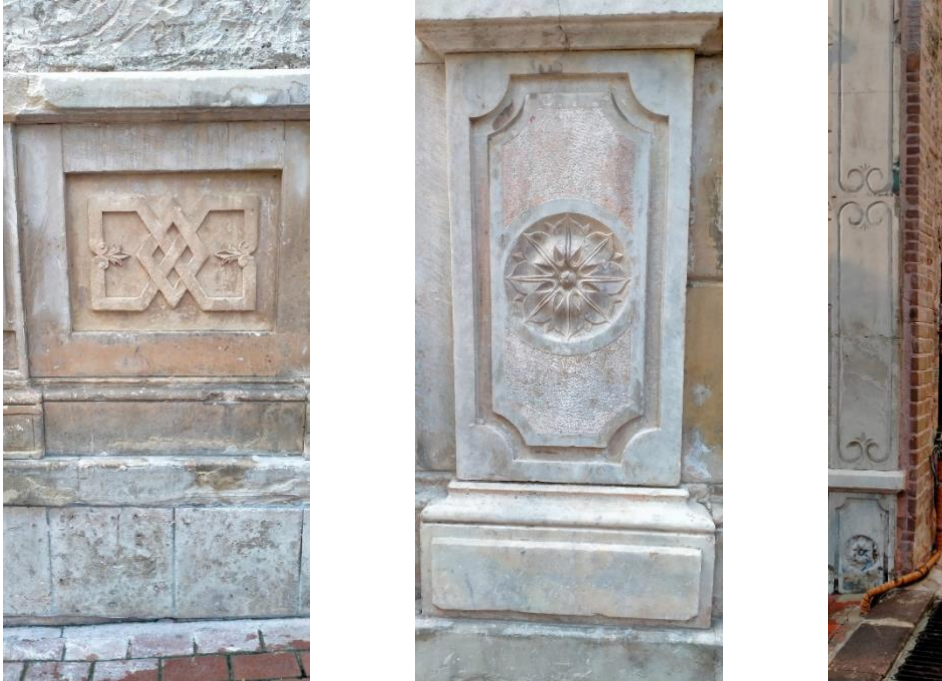
**Görsel 2.** Hamam Yapısının Ön Cehesi Süsleme Unsurları, Kişisel Arşiv, 2022, Denizli.

Yapının ön cephesinde kullanılan traverten malzemeler üzerinde süsleme unsurları bulunmaktadır. Geometrik ve bitkisel motifler yer almaktadır. Günümüzde iki ayrı mekân olarak kullanılan bölümlerin dış cephe tasarımları birbirinden oldukça farklı olsa da süsleme unsurları ortaktır. İki mekânın ön cephesinde tekrarlayan şekilde kullanılmıştır.

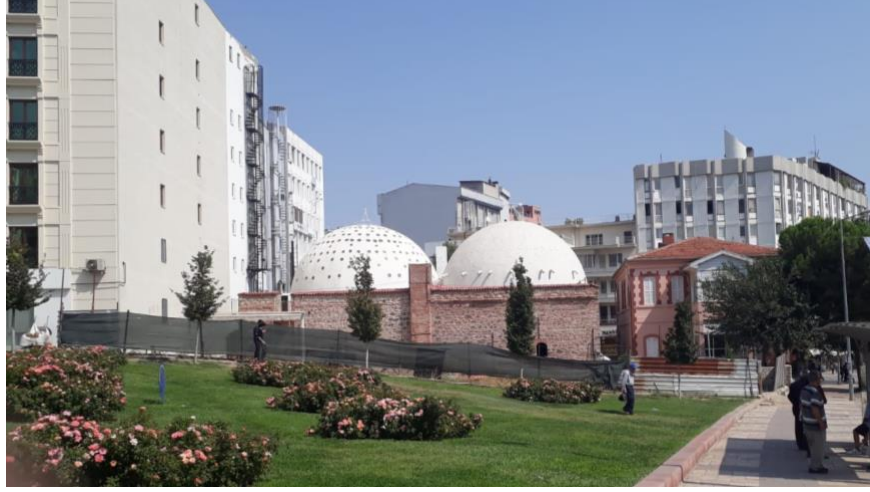
**Görsel 3.** Hamam Yapısının Arka Cephesi, Kişisel Arşiv, 2022, Denizli.

Yapının arka alanda kalan duvarı yığılma taş olarak inşa edilmiştir. Sıcaklık alanında yer alan kubbeler bu alandan gözlemlenmektedir. Kubbelerde yer alan figürleri ise erkekler bölümünde korunurken ticarethane olarak kullanılan kadınlar bölümünde kapatılmıştır. Bu cepheden incelendiğinde yapı bir bütün olarak algılanmaktadır.

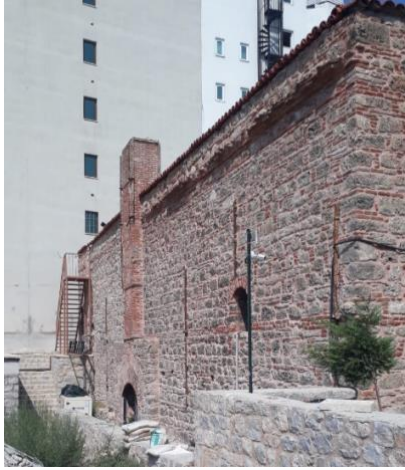
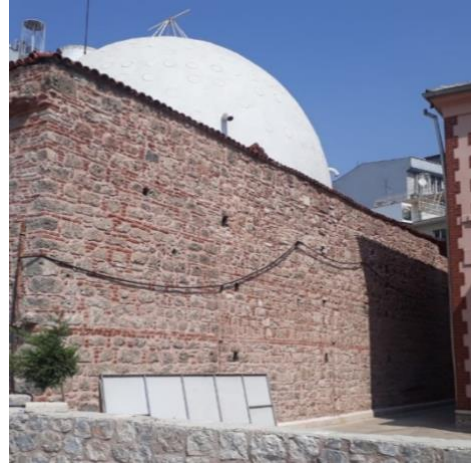
**Görsel 4.** Hamam Yapısının Yan Cephesi, Kişisel Arşiv, 2022, Denizli.

Sağ yan ve sol yan cepheler yığma taş olarak inşa edilmiştir. Erkekler bölümünün yan cephesinde sonradan kapatıldığı düşünülen açıklıklar bulunmaktadır. Özgün kullanımında soğukluk alanına girişin bu açıklıklardan sağlanmış olabileceği düşünülmektedir. Ancak günümüzde kapatılan açıklıklar kullanılmamaktadır.

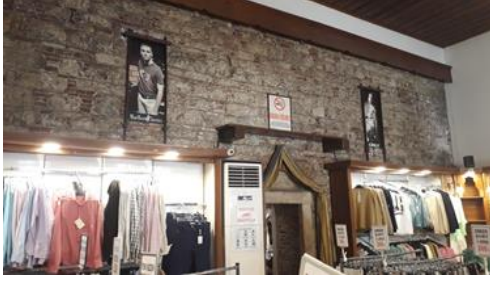
**Görsel 5.** Ticarethane olarak kullanılan mekân, Kişisel Arşiv, 2022, Denizli.

Germiyoğlu (Vakıflar) hamamının mekân incelemesi iki aşamada gerçekleştirilmiştir. Çifte hamam olarak inşa edilen yapının günümüzde iki ayrı mekân olarak kullanılması bunun en önemli sebebidir. İlk olarak ticarethane olarak kullanılmakta olan yapı ele alınmıştır. Bu alan özel bir işletme olarak kullanılmaktadır. Yapının orijinal işlevinde soğukluk olarak tasarlanmış alan günümüzde ürünlerin sergilendiği ve alışveriş işleminin gerçekleştiği bir mekân olarak kullanılmaktadır. Bu alanda özgün işleve ait bir iz bulunmamaktadır.

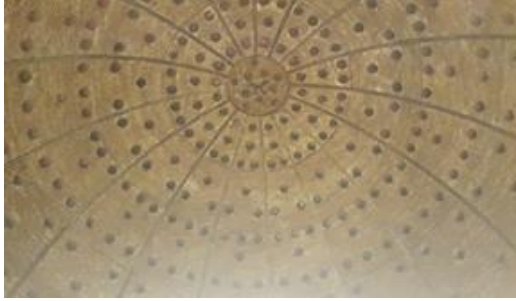
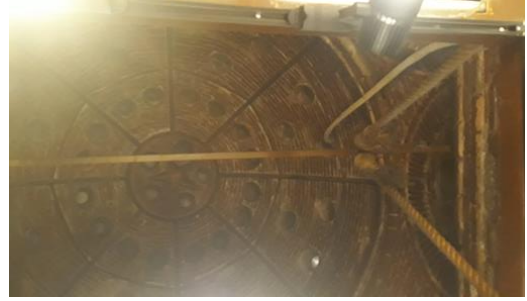
**Görsel 6.** Ticarethane olarak kullanılan mekânda yer alan kubbelere, Kişisel Arşiv, 2022, Denizli.

Yapının özgün tasarımında ılıklik ve sıcaklik alanlarında kubbe kullanımı mevcuttur. Ticarethane olarak kullanılan alanda yer alan kubbelerde ise filgözleri kapatılmıştır. Dış mekâna ait görsellerden de algılanabilen durum iç mekândan da anlaşılmalıdır.

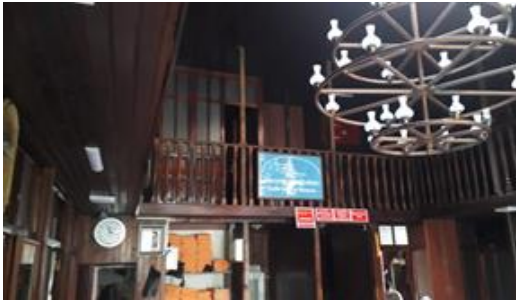
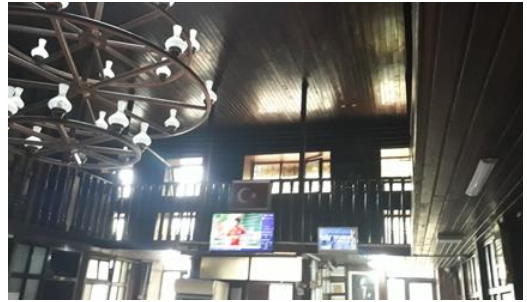
**Görsel 7.** Erkekler için hamamın soğukluk alanı, Kişisel Arşiv, 2022, Denizli.

Erkekler bölümü olan ve hamam olarak kullanılmaya devam eden alanın iç mekân düzenlemesi soğukluk-ılıklik-sıcaklık şeklinde Türk Hamam mimarisinin özelliklerini yansıtmaktadır. İlk olarak soğukluk ile mekâna giriş yapılmaktadır. Yapıda yer alan soğukluk alanları iki alanda da eşit büyüklükte ve dikdörtgen plan şemasına sahiptir. Soğukluk alanı ahşap malzemenin kullanıldığı iki kattan oluşan bir düzendedir. Bu alanda herhangi bir özgün süsleme unsuru bulunmamaktadır.

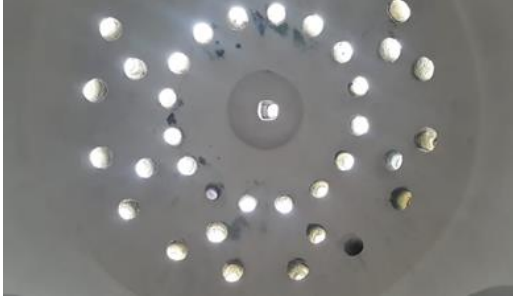
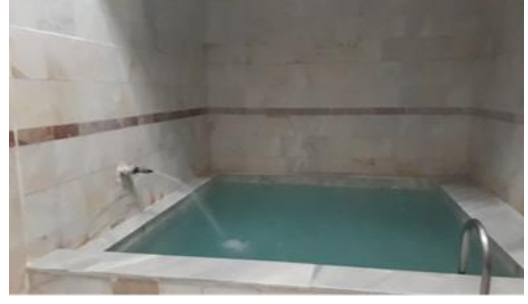
**Görsel 8.** Erkeklere ait hamamın ılıklik alanı, Kişisel Arşiv, 2022, Denizli.

Soğukluk alanından sonra ulaşılan ılıklik mekânı diğer alanlara göre oldukça küçük şekilde tasarlanmıştır. Bu alanda kubbe kullanımı bulunmaktadır. Kullanılan kubbe orijinal şeklini korumaktadır. Ancak bu alana sonradan eklenen küçük bir havuz bulunmaktadır. Ilıklık alanında kullanılan doğal taşın özgün olmadığı düşünülmektedir. Bu alanda da herhangi bir orijinal süsleme unsuru bulunmamaktadır.

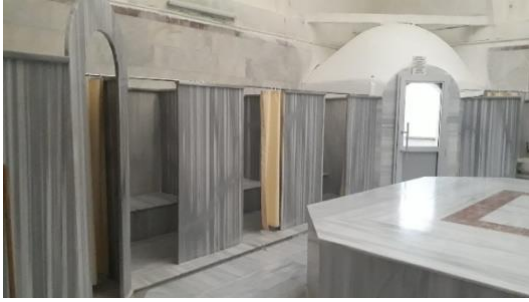
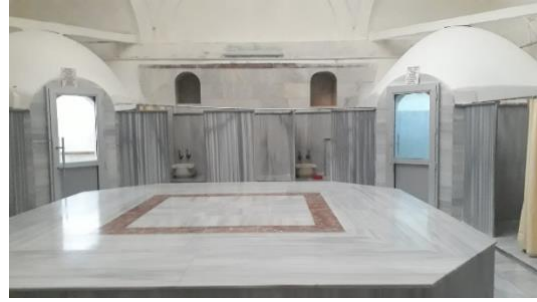
**Görsel 9.** Erkeklere ait hamamının sıcaklık alanı, Kişisel Arşiv, 2022, Denizli.

Sıcaklık alanı dikdörtgen plan şemasına sahip olarak tasarlanmıştır. Sıcaklık mekânlarında da kubbe kullanımı bulunmaktadır. Bu kubbeye yer alan filgözleri özgün halinde kullanılmaktadır. Hamam olarak kullanılan alanın sıcaklık alanında bir beşgen biçimde bir göbek taşı yer almaktadır. Bu alanda halvet hücreleri de bulunmaktadır. Ancak göbek taşı ve halvet hücreleri sonradan eklenmiştir.
