# DENİZLİ'DE BİR ÇİFTE HAMAM: GERMİYANOĞLU (VAKIFLAR) HAMAMI

Kulak Torun, Firdevs. "Denizli'de Bir Çifte Hamam: Germiyanoglu (Vakıflar) Hamamı". idil, 101 (2023 Ocak): s. 105–117. doi: 10.7816/idil-12-101-09

# A DOUBLE HAMMAM IN DENİZLİ: GERMIYANOĞLU (VAKIFLAR) HAMMAM

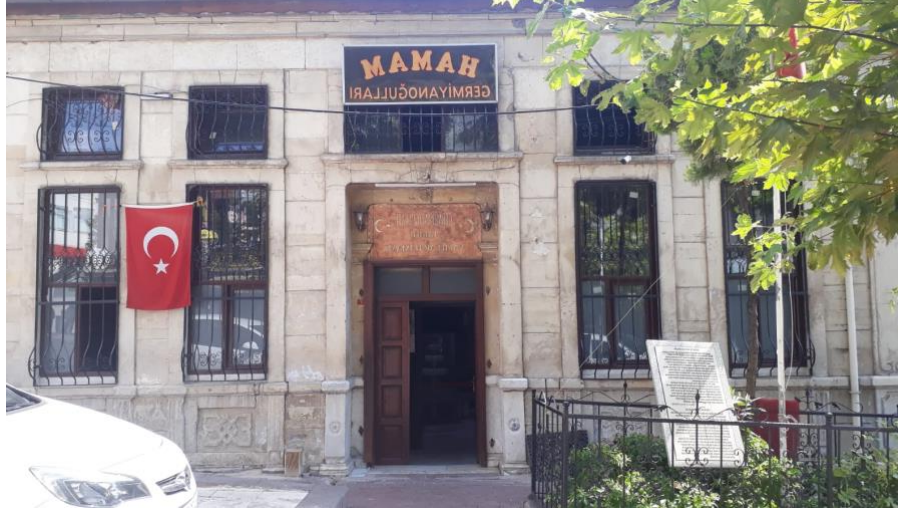
Germiyoğlu (Vakıflar) Hamamı plan düzleminde incelendiğinde aynı eksen üzerinde soğukluk, ılıklik ve sıcaklık mekânlarının düzenlendiği anlaşılmaktadır. Mekân hacimlerinin belirlenmesinde ise soğukluk ve sıcaklık alanlarının eş değer büyüklükte kurgulandığı, ılıklik bölümünün ise oldukça küçük bir alanda tasarlandığı saptanmıştır. Yapının kadınlar ve erkekler bölümünü simetrik bir şekilde ve eş değer hacimlerde inşa edilmiştir. Ayrıca çifte hamam olan yapıda kadın ve erkek bölümlerine girişin aynı cephe düzleminde konumlandırıldığı gözlemlenmektedir.

**Görsel 1.** Hamam Yapısının Ön Cephesi, Kişisel Arşiv, 2022, Denizli.

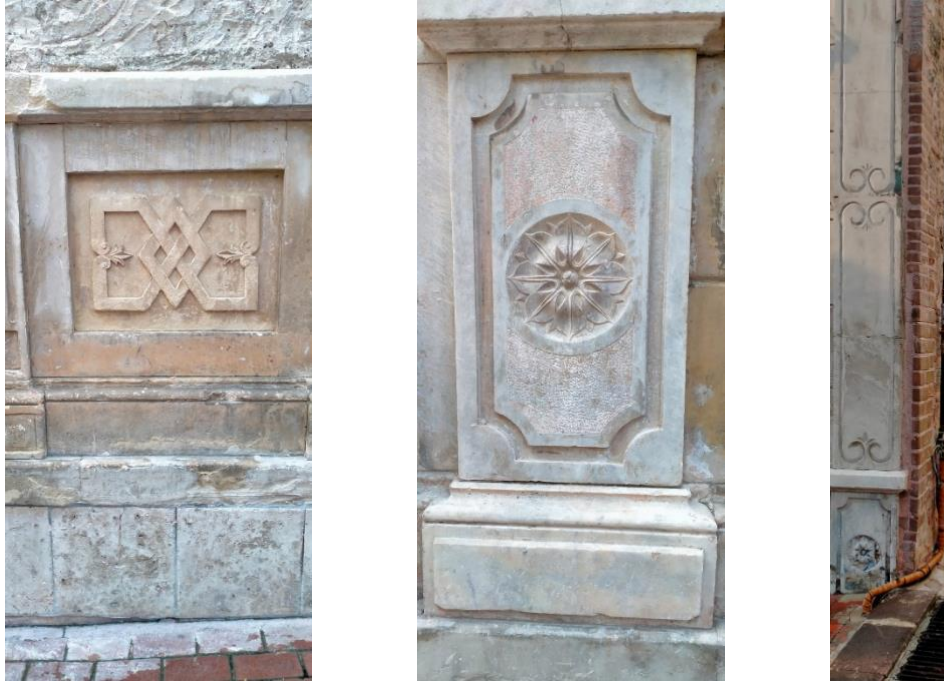
Yapının ön cephesinde kullanılan traverten malzemeler üzerinde süsleme unsurları bulunmaktadır. Geometrik ve bitkisel motifler yer almaktadır. Günümüzde iki ayrı mekân olarak kullanılan bölümlerin dış cephe tasarımları birbirinden oldukça farklı olsa da süsleme unsurları ortaktır. İki mekânın ön cephesinde tekrarlayan şekilde kullanılmıştır.

**Görsel 2.** Hamam Yapısının Ön Cephesi Süsleme Unsurları, Kişisel Arşiv, 2022, Denizli.

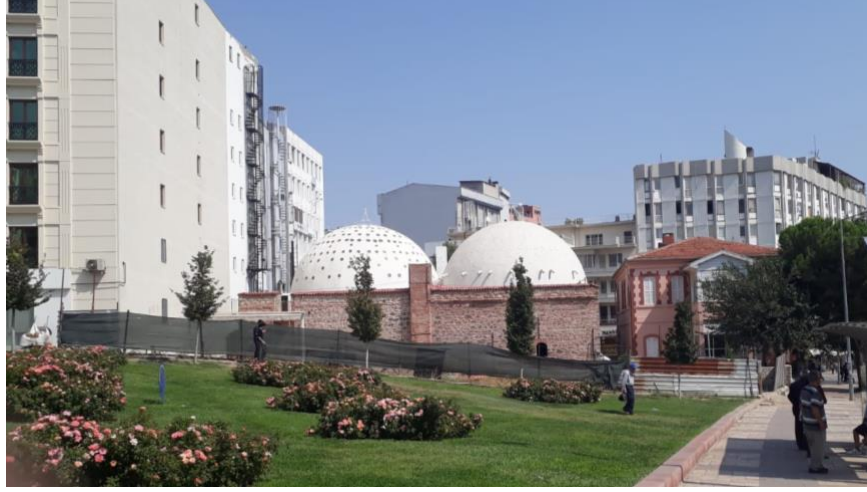
Yapının arka alanda kalan duvarı yığma taş olarak inşa edilmiştir. Sıcaklık alanında yer alan kubbeler bu alandan gözlemlenmektedir. Kubbelerde yer alan filgözleri ise erkekler bölümünde korunurken ticarethane olarak kullanılan kadınlar bölümünde kapatılmıştır. Bu cepheden incelendiğinde yapı bir bütün olarak algılanmaktadır.

**Görsel 3.** Hamam Yapısının Arka Cephesi, Kişisel Arşiv, 2022, Denizli.

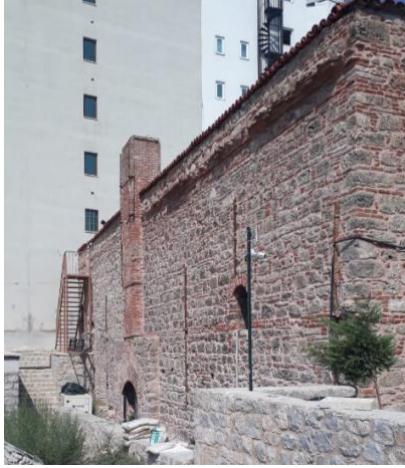
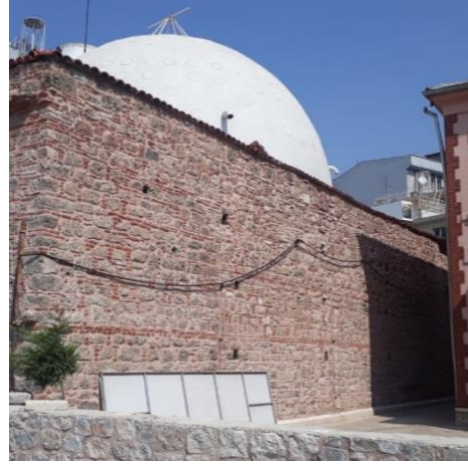
Sağ yan ve sol yan cepheler yığma taş olarak inşa edilmiştir. Erkekler bölümünün yan cephesinde sonradan kapatıldığı düşünülen açıklıklar bulunmaktadır. Özgün kullanımında soğukluk alanına girişin bu açıklıklardan sağlanmış olabileceği düşünülmektedir. Ancak günümüzde kapatılan açıklıklar kullanılmamaktadır.

**Görsel 4.** Hamam Yapısının Yan Cephesi, Kişisel Arşiv, 2022, Denizli.

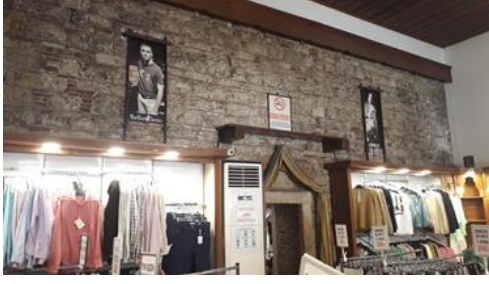
Germiyanoglu (Vakıflar) hamamının mekân incelemesi iki aşamada gerçekleştirilmiştir. Çifte hamam olarak inşa edilen yapının günümüzde iki ayrı mekân olarak kullanılması bunun en önemli sebebidir. İlk olarak ticarethane olarak kullanılmakta olan yapı ele alınmıştır. Bu alan özel bir işletme olarak kullanılmaktadır. Yapının orijinal işlevinde soğukluk olarak tasarlanmış alan günümüzde ürünlerin sergilendiği ve alışveriş işleminin gerçekleştiği bir mekân olarak kullanılmaktadır. Bu alanda özgün işleve ait bir iz bulunmamaktadır.

**Görsel 5.** Ticarethane olarak kullanılan mekân, Kişisel Arşiv, 2022, Denizli.

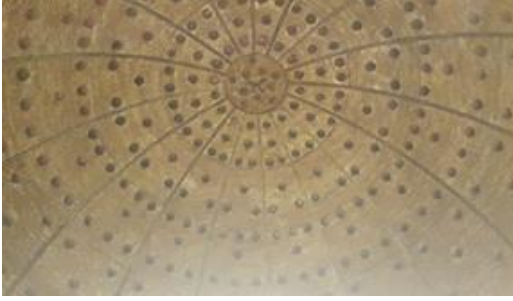
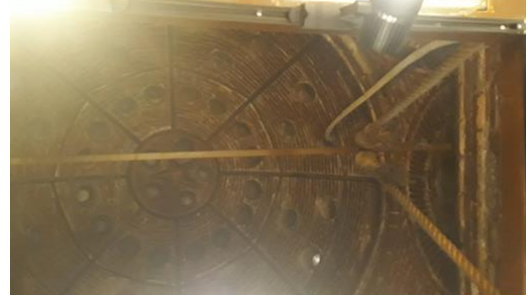
Yapının özgün tasarımında ılıklik ve sıcaklik alanlarında kubbe kullanımı mevcuttur. Ticarethane olarak kullanılan alanda yer alan kubbelerde ise filgözleri kapatılmıştır. Dış mekâna ait görsellerden de algılanabilen durum iç mekândan da anlaşılmaktadır.

**Görsel 6.** Ticarethane olarak kullanılan mekânda yer alan kubbe, Kişisel Arşiv, 2022, Denizli.

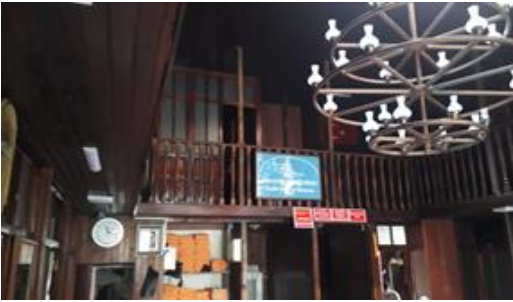
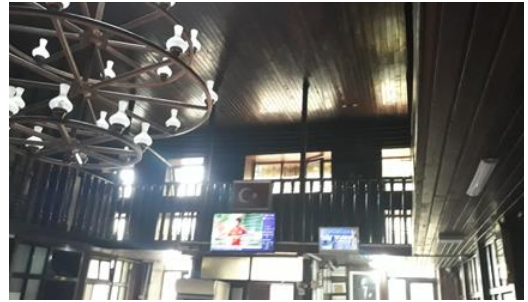
Erkekler bölümü olan ve hamam olarak kullanılmaya devam eden alanın iç mekân düzenlemesi soğukluk-ılıklik-sıcaklik şeklinde Türk Hamam mimarisinin özelliklerini yansıtmaktadır. İlk olarak soğukluk ile mekâna giriş yapılmaktadır. Yapıda yer alan soğukluk alanları iki alanda da eşit büyüklükte ve dikdörtgen plan şemasına sahiptir. Soğukluk alanı ahşap malzemenin kullanıldığı iki kattan oluşan bir düzendedir. Bu alanda herhangi bir özgün süsleme unsuru bulunmamaktadır.

**Görsel 7.** Erkekler için hamamın soğukluk alanı, Kişisel Arşiv, 2022, Denizli.

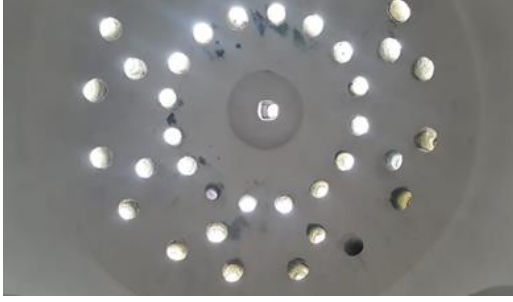
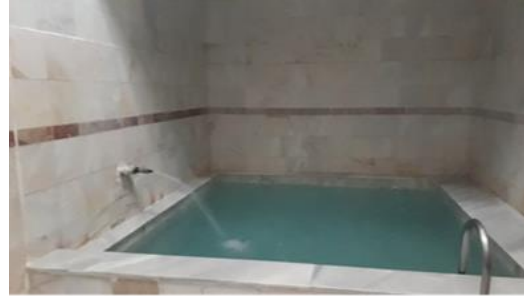
Soğukluk alanından sonra ulaşılan ılıklik mekânı diğer alanlara göre oldukça küçük şekilde tasarlanmıştır. Bu alanda kubbe kullanımı bulunmaktadır. Kullanılan kubbe orijinal şeklini korumaktadır. Ancak bu alana sonradan eklenen küçük bir havuz bulunmaktadır. Ilıklik alanında kullanılan doğal taşın özgün olmadığı düşünülmektedir. Bu alanda da herhangi bir orijinal süsleme unsuru bulunmamaktadır.

**Görsel 8.** Erkeklere ait hamamın ılıklik alanı, Kişisel Arşiv, 2022, Denizli.

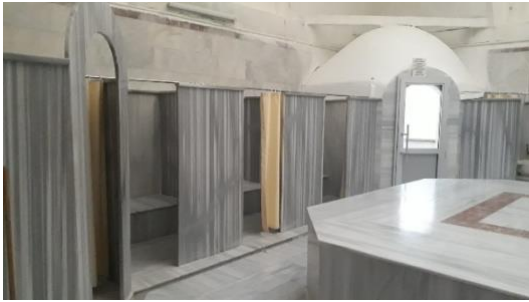
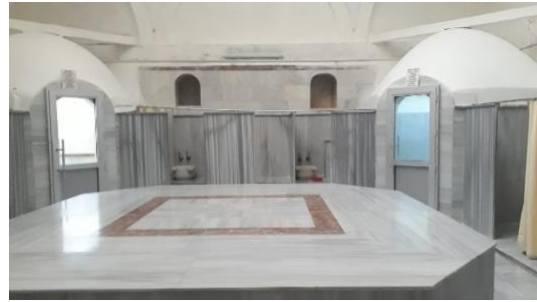
Sıcaklık alanı dikdörtgen plan şemasına sahip olarak tasarlanmıştır. Sıcaklık mekânlarında da kubbe kullanımı bulunmaktadır. Bu kubbe yer alan filgözleri özgün halinde kullanılmaktadır. Hamam olarak kullanılan alanın sıcaklık alanında bir beşgen biçimde bir göbek taşı yer almaktadır. Bu alanda halvet hücreleri de bulunmaktadır. Ancak göbek taşı ve halvet hücreleri sonradan eklenmiştir.

**Görsel 9.** Erkeklere ait hamamının sıcaklık alanı, Kişisel Arşiv, 2022, Denizli.

- Tarihi yapının günümüzde varlığını devam ettirmesi, kısmen de olsa özgün işlevini koruması oldukça önemlidir. Ancak iki alanda da dil birliğinin sağlanmasının önemli bir husus olduğu düşünülmektedir. İç mekân düzenlemelerinde özgün malzemelerin ön plana çıkarılması, havuz, halvet hücresi gibi eklemelerin tekrar ele alınması gerekmektedir.
