# BURDUR KEMER'DEKİ AHŞAP DİREKLİ VE SÜSLEMELİ İKİ CAMİ

Atasoy, Sertan. "Burdur Kemer'deki Ahşap Direkli ve Süslemeli İki Cami". idil, 100 (2022 Aralık): s. 1755–1772. doi: 10.7816/idil-11-100-07

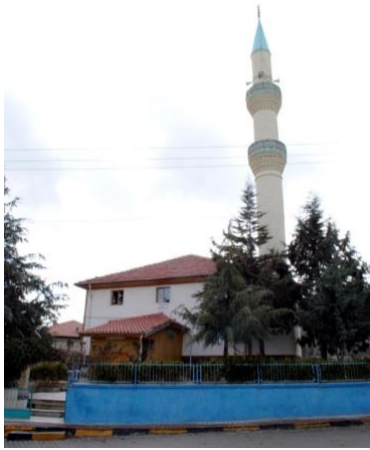
Fotograf 1: İbrahim Çavuş Camii Kuzey Cepheden Görünüş

Cami, Burdur'un Kemer ilçesi, Saray Mahallesi'nde; 5082 parsel, 3 paftada bulunmaktadır. Devlet Arşivleri'nde bulunan 1204 / 1790 tarihli belgede, daha önceden Hamza Bey tarafından yaptırılmış olan mescidin harap olması nedeniyle İbrahim Çavuş tarafından söz konusu mescidi de içerisine alacak şekilde daha büyük bir cami yaptırıldığı belirtilmektedir (BOA, C.MF, 113–5632). Ancak caminin inşa tarihi ile ilgili kesin bir bilgi bulunmamakla birlikte söz konusu arşiv belgesi İbrahim Çavuş Camii'nin inşasının bu tarihten öncesinde yapılmış olduğunu ortaya koymaktadır. Harimin üzerini örten ahşap tavanın güney duvarına bitişik kirişi üzerindeki kalem işi ile yazılmış H.1283 (M. 1866) tarihi ise kalem işi süslemelerin yapılış tarihini göstermektedir (Atasoy, 2013: 50). Çeşitli onarımdan geçerek günümüze ulaştığı anlaşılan camiinin 1950, 1993 ve 2007 yıllarına ait onarımları hakkında bilgiler bulunmaktadır (Antalya Kültür Varlıklarını Koruma Kurulu Arşivi). 1950 yılı onarımında; düz toprak dam örtülü yapının üzeri alaturka kiremit kaplı ahşap çatıya çevrilmiş, kuzeydeki son cemaat yeri harime eklenmiş ve mahfil kısmı kuzeye doğru uzatılmıştır. Son cemaat yerindeki değişikliği mevcut izlerden de takip etmek mümkündür. Özgün harim alanı ile kuzeydeki duvarların kalınlıklarındaki farklılıkta ve harimi örten ahşap örtüye yapılan eklerde bu onarımın izleri görülebilmektedir. Camiye ait eski planda da görülen ve günümüzde bulunmayan caminin doğu cephesine bitişik müştemilatı 1993 yılı onarımlarında kaldırılmıştır. Ayrıca 1993 yılında cami çatısının ahşap elemanları ve kiremit örtüsü değiştirilmiş, içerisindeki ahşap taban tahtaları ile üst kat mahfilinin ahşap elemanları yenilenmiştir. Caminin duvarları sıvanmış, bugün duvarları süsleyen kalem işi süslemeler yenilenmiştir. Yapıya ait eski fotoğraflardan tespit edilebilen kalem işi süslemelerin ise üzerinin sıvayla kapatılma işlemi de bu onarımlar sırasında yapılmış olmalıdır. 2007 yılı onarımlarında ise yapının girişinin önüne ahşap ayakkabılık kısmı eklenmiştir. Güneyden kuzeye doğru alçalan eğimli bir arazi üzerinde inşa edilen ve sade bir dış görünüme sahip cami dikdörtgen planlıdır (Fot. 1). Dıştan 19.00 x 11.80 m. ölçülerindeki cami, taş temeller üzerine kerpiç olarak yapılmıştır.

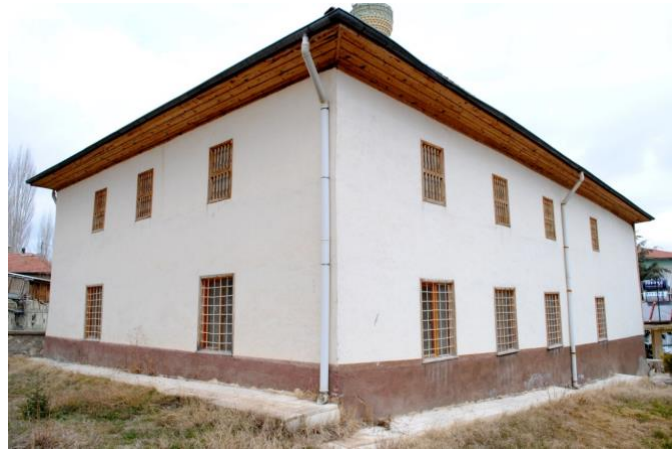
Fotograf 2: İbrahim Çavuş Camii, Doğu ve Güney Cephelerden Görünüşü

Caminin batı ve doğu cephelerinde zemin ve üst seviyede dörder, güney cephede zemin seviyesinde iki, üst seviyede üç dikey dikdörtgen pencere yer almaktadır (Fot. 2). Kuzey cephede zemin seviyesinde iki dikey dikdörtgen, üst seviyede üç kareye yakın dikdörtgen formlu pencere bulunmaktadır. Batı cephenin kuzey kenarına 1958 yılında yapılmış, üzeri sıva ile kaplı tuğla örgülü minaresi konumlandırılmıştır. Kuzey cephesinin ortasında, 2007 yılında eklenen ahşap ayakkabılık vardır. Caminin üzeri marsilya tipi kiremit kaplı ahşap kırma çatı ile kapatılmış, çatının dışa taşırılmış olan saçaklarının alt yüzeyleri ahşap parçalarla kaplanmıştır.

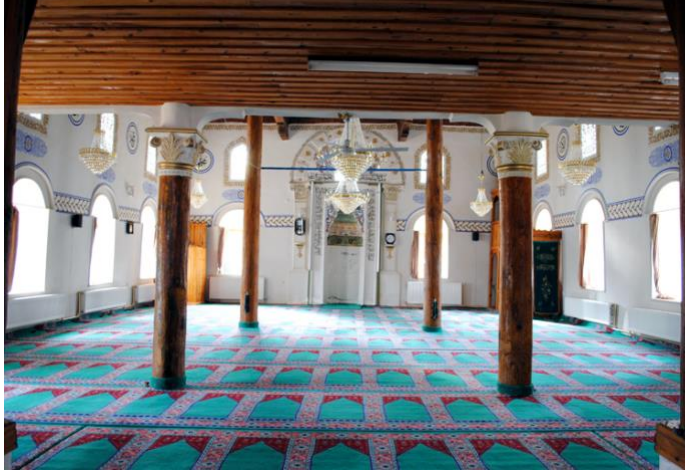
**Fotograf 3: İbrahim Çavuş Camii, Harimden Genel Görünüş**

Son cemaat yerinin harime dahil edilmesi nedeniyle caminin kuzey cephesinin ortasındaki ana kapı açıklığından doğrudan harime geçiş sağlanmaktadır. Kuzey-güney yönlü derinlemesine dikdörtgen planlı harim, mihraba dik altı ahşap direk ile üç sahına ayrılmıştır (Çiz. 1) (Fot. 3).

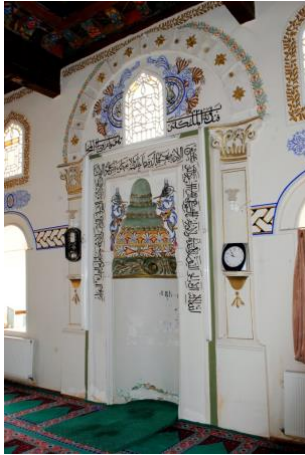
**Fotograf 4: İbrahim Çavuş Camii Mihrabı**

Güney duvarının ortasında, ana giriş aksında mihrap bulunmaktadır. Yarım daire kesitli mihrap nişinin dilimli kemerli kavsarası bir bordürle çevrelenmiş, mihrap iki yandan pilastrlarla sınırlandırılmıştır (Fot. 4). Harimin güneybatı köşesindeki ahşap minber ve güneydoğu köşesindeki ahşap vaaz kürsüsü özgün olmayıp yakın zamanda buraya konulduğu anlaşılır. Yapının eski minberini ve vaaz kürsüsünü 1986 yılı fotoğraflarından tespit edilmektedir. Ahşap minberin, aynalık kısmı çitalarla küçük dikdörtgenlere ayrılmış, süpürgelik kısmında ise dilimli kemerli dört nişe yer verilmiştir (Fot. 5). Harimin güneydoğu köşesinde yer alan özgün vaaz kürsüsü duvara bitiş olarak yapılmıştır (Fot. 6). Aşağıdan yukarıya doğru genişleyen vaaz kürsüsünün kaidesi pencere alt seviyesinden başlayıp pencere kemiği başlangıcında sonlanmaktadır. Kürsünün harime bakan kuzey cephesi içbükey olarak yapılmış ve üzeri kalem işleriyle bezenmiştir. Kuzeyi ahşap korkuluk ile kapatılan kürsüye batı kısımdaki açıklıktan çıkılmaktadır.

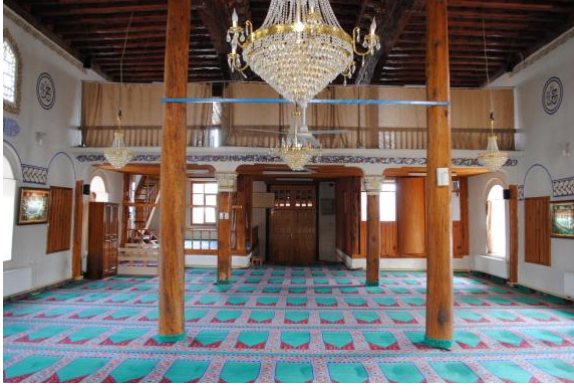
**Fotoğraf 7: İbrahim Çavuş Camii Mahfili**

Harimin kuzey duvarı ekseninde alt ve üst kat mahfilleri yer almaktadır (Fot. 7). Girişin iki yanında, zeminden 0.60 m. yüksekte tutulmuş alt kat mahfillerinden doğudaki sunta ile kapatılarak kışlık mekân haline getirilmiş ve bu mekânın güney cephesinin ortası kibleyi vurgulamak için mihrap nişi şeklinde düzenlenmiştir. Caminin girişinin batısında yer alan, on basamaklı ahşap merdivenle çıkılan üst kat mahfilinin harime bakan kısmı ahşap korkuluklarla kapatılmıştır. Mahfil ortadaki ikisi serbest, kenarlardaki birer duvara bitişik toplamda dört ahşap sütunla alttan desteklenmektedir.

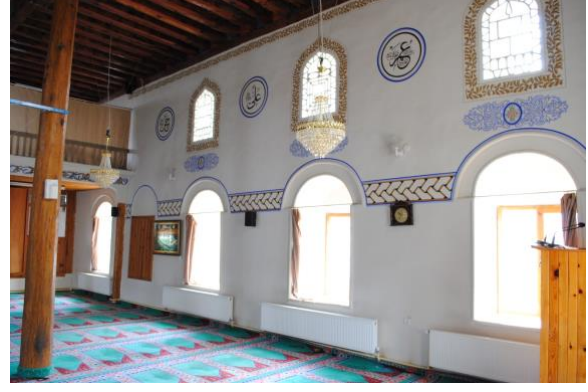
**Fotoğraf 8: İbrahim Çavuş Camii Doğu Duvarı**

Harim, doğu ve batı duvarlarda dördü zemin seviyesinde, dördü üst seviyede olmak üzere sekizer, güney duvarında ise ikisi zemin seviyesinde, üçü üst seviyede olmak üzere beş dikey dikdörtgen pencere ile aydınlatılmıştır (Fot. 8-9). Hem doğu hem de batı duvarlarının kuzeyindeki iki pencere arasında, karşılıklı olarak yerleştirilmiş ahşap kapaklı dolap nişi vardır. Batı duvarının kuzeydeki tek kanatlı ahşap kapıdan minareye geçiş sağlanmaktadır. Harimin ahşapla örtülü tavanı alttan altı ahşap sütun ile desteklenmektedir. Bu ahşap sütunlardan kuzeydeki ikisinin üstünde herhangi bir başlık veya yastığa yer verilmezken, diğer dört sütunun üstünde profilli ahşap yastıklar bulunur. Kuzeydeki iki sütun ile yastıkların üzerine harimi uzunlamasına üçe bölen ahşap iki hatıl oturmaktadır. Ahşap hatıllar ile doğu ve batı duvarları arasında, hatıllara dik yerleştirilmiş ahşap kirişler bulunur. Hatılardan kirişlere profilli konsollarla geçilmiş ve kirişlerin üzerini kaplayan ahşap tahtalarla tavan kapatılmıştır (Fot. 10).

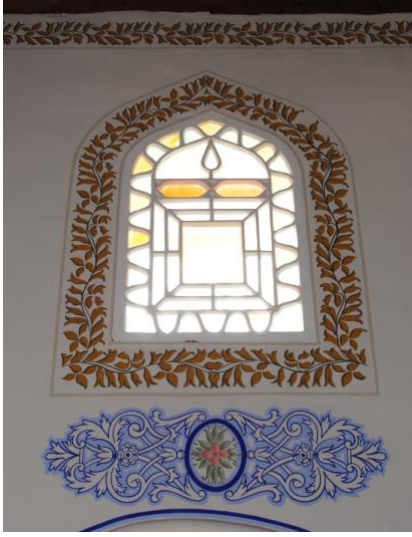
**Fotograf 11: İbrahim Çavuş Camii Pencere Süsleme Detayı**

Batı duvarının zemin seviyesindeki pencere kemerlerinin yukarısında kalem işi ile yapılmış, ortadaki madalyonun iki tarafına simetrik olarak yerleştirilen "S" ve "C" kıvrımlı bitkisel motiflerden oluşan barok tarzda, mavi renkli bezemeler bulunur. Kartuşun içerisine, etrafı yeşil yapraklarla çevrili, kırmızı renkli taç yapraklı çiçek

motifi işlenmiştir. Üst seviyedeki pencerelerin etrafı sarı renkli yapraklardan oluşan sarmaşıkla çevrilmiştir (Fot. 11).

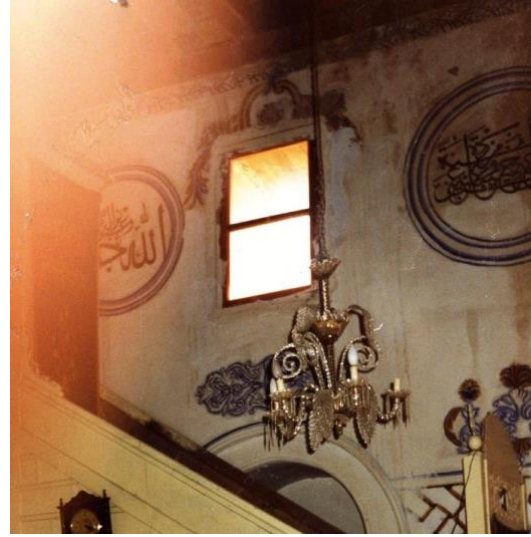
**Fotograf 12: İbrahim Çavuş Camii, Harim Batı Duvarı Süslemeleri (VGM Arşivinden)**

Batı duvarının 1993 yılı onarımlarında üzeri kapatılan kalem işi süslemelerinin bir kısmını 1986 yılı fotoğraflarından tanımlamak mümkündür. Duvarın güneyinde, üst seviyedeki ilk pencerenin yukarısında, içinde çiçek motifi bulunan kartuştan pencerenin iki yana doğru sarkan “S ve C” kıvrımlı bitkisel motiflerden oluşan bezeme yer alır (Fot. 12). Duvarın güneyindeki ikinci pencerenin yukarısında, içi boş bırakılmış kartuştan pencerenin iki yanına doğru sarkan soyut bitkisel bezemelerden oluşan süsleme kompozisyonu vardır (Fot. 13). Fotoğraflardan küçük bir bölümü görülebilen üst seviyedeki üçüncü ve dördüncü pencerelerin yukarısında da ikinci penceredeki süslemenin benzeri bir bitkisel bezeme olduğu anlaşılmaktadır. Batı duvarının zemin seviyesindeki pencerelerinin yukarısındaki kalem işi süslemelerin ortasındaki madalyonun içerisindeki bitkisel süslemelerin değiştirilmiş olduğu görülür. İkinci pencerenin yukarısındaki kompozisyonun ortasındaki madalyonun içerisindeki yeşil renkli yaprakların ortasında mavi renkli penç motifi, üçüncü pencerenin yukarısındaki kompozisyonun ortasındaki madalyonun içerisinde ise yeşil renkli bitkisel motive yer verilmiştir. Zemin pencerelerinin arasında, kemer üzengi seviyesindeki zencerek motifinin yukarısında da çeşitli kalem işi süslemeler bulunmaktadır. Birinci ve ikinci pencere arasında barok tarzda yapılmış “S” ve “C” kıvrımlı bitkisel bezeme vardır. İkinci ve üçüncü pencerelerin arasında iki kenarından “C” kıvrımlı yaprakların çıktığı taç şeklinde bir kartuş ile kartuşun içerisinde, fotoğraftan yalnızca “bismillahirrahmanirrahim” kısmının okunabildiği yazı görülmektedir (Fot. 14). Üçüncü ve dördüncü pencereler arasını gösteren bir fotoğraf bulunmazken, dördüncü pencere ile minare kapısı arasında bir çerçeve içerisinde alınmış Medine tasvirinin olduğu görülür. Tasvirde, üzerinde beş minareli ve revaklı iki avlulu olarak tasvir edilen Mescid-i Nebevi, dıştan birbirine bitişik beyaz renkli evlerle çevrilmiştir (Fot. 15). Dolap nişinin yuvarlak kemerli alınlığının ortasında barok tarzda yapılmış “S” ve “C” kıvrımlı soyut süslemeler yer almakta, bu süslemelerin uçlarında buğday başağı motifi bulunmaktadır (Fot. 16). Dolap nişinin yukarısındaki alınlık, pencerelerin yukarısındaki barok tarzdaki süslemelerin benzeri ile çevrelenmiştir. Zencerek motifinin altında yazılara yer verilmiştir. Birinci ve ikinci pencere arasında “vav” harfi görülür. İkinci ve üçüncü pencere arasında dikdörtgen çerçeve içerisine alınmış, “ya hafıyyel eltaf neccina ma nehaf” yazısı bulunmaktadır. Üçüncü pencere ile dolap nişi arasında ise aynalı şekilde yazılmış “Muhammed” yazısı ile bu yazının altında “innellahe huvev tevabur rahim” (Tevbe Suresi 104. Ayet) yazısı yer almaktadır. Ayrıca yazılara, üst seviyedeki pencereler arasındaki madalyonlar içerisinde de yer verilmiştir. Birinci ve ikinci pencere arasında “Ebu Bekir” ile “El Sadık” ve “Radiya’llahu Anhu”; ikinci ve üçüncü pencere arasında “Osman” ile “Radiya’llahu Anhu”; üçüncü ve dördüncü pencere arasında “Hasan” ile “Radiya’llahu Anhu” yazısı görülmektedir.

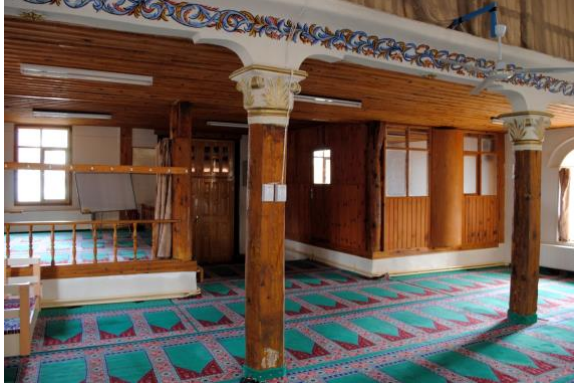
Fotoğraf 17: İbrahim Çavuş Camii Mahfili Süslemeleri

Harimin kuzey duvarında süsleme unsuru yer almazken, mahfili taşıyan ahşap sütunların desteklediği kirişin harime bakan yüzeyi kalem işi ile süslenmiştir. Burada mavi ve turuncu renkle yapılmış şerit şeklinde kıvrım dal motifi bulunmaktadır (Fot. 17). Mahfil, kompozit başlıklı ahşap sütunlarla desteklenmiş, sütun başlıkları alçıdan yapılmıştır.

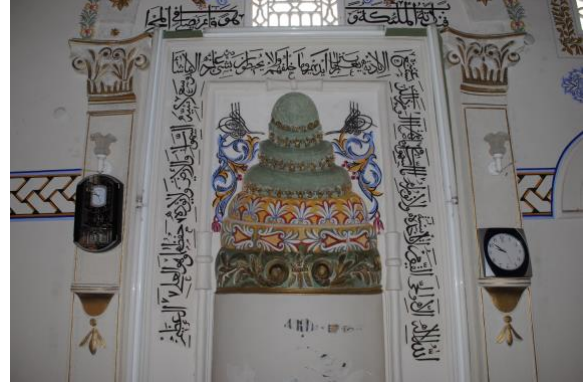
Fotoğraf 18: İbrahim Çavuş Camii Mihrap Detayı

Harimin güney duvarının ortasında dilimli kemerli, yarım daire kesitli mihrap nişi yer almaktadır. Mihrap nişinin kavsarası yedi kademededen oluşmakta ve en altta bir silme ile sınırlanmaktadır. En üstteki birinci kademede alçıdan yapılmış, yumurta dizisini hatırlatan unsurlar yer almaktadır. İkinci, üçüncü ve dördüncü kademede alçıdan yapılmış stilize palmet dizisi bulunmaktadır. Dördüncü kademede kalem işi ile yapılmış stilize palmet dizisi vardır. Beşinci kademede yine kalem işi yapılmış stilize palmet motifi görülmekte, ancak burada yana yatık ve sırt sırta vermiş biçimde işlenmiştir. Altıncı ve sonuncu kademede, alçı malzemeyle yapılmış, ortada bir bağ ile bağlanan üç yaprak motifi ve bu motifin iki yanından bir sarmaldan çıkarak kıvrılarak uzanan yapraklardan oluşan bitkisel süsleme görülür (Fot. 18). Mihrap nişinin sıvalı yüzeyinin dökülen kısımlarından burada bir süsleme motifi olduğu anlaşılmaktadır. 1986 yılı fotoğraflarından burada bir perde motifinin bulunduğu, bu motifin üzerinde bitkisel süslemeler ile “Muhammed” yazısının olduğu görülür. Mihrap nişi, dıştan, üzerinde “Ayetel Kürsi” (Bakara Suresi, 255) yazısı bulunan bir bordürle çevrelenmiş, köşelik kısımlarında sarı, mavi ve kırmızı renklerle oluşturulmuş kıvrım dal motifine yer verilmiştir. Kıvrım dal motifinin yukarısında tuğralar bulunmaktadır. Mihrabın iki yanında kaide üzerinde yükselen ve kompozit başlıkları hatırlatan bir başlıkla sonlanan birer pilastr yer almaktadır. Pilastrların gövdesinin üzerine, altında aşağı sarkık şekilde yapılmış stilize palmet motifi bulunan lambalık yerleştirilmiştir. Mihrabın yukarısında pilastrların üzerinden yükselerek tavan seviyesine kadar uzanan geniş, sağır, yuvarlak bir kemer görülür. Kemerin üzerinde çıkıntılı dikdörtgenlere yer verilmiş ve bunların ortasında altın yaldızlı çiçek motifine, çıkıntıların arasında kalan kısımlarda ise altın yaldızlı yıldız motifine yer verilmiştir. Yuvarlak kemerin ortasında sivri kemerli vitray pencere, bunun iki yanında ise yarım daireler içerisine alınmış yazılar bulunmaktadır. Bu yazılardan batıdaki ibrik formunda olup “Hasbuneallah” yazısı işlenmiş, Doğudakinde ise “Mabud Allah” yazısı yazmaktadır. İbrik ve yazıyı sınırlandıran yarım daire çerçevenin içerisine kalem işi ile stilize palmet motiflerinden oluşan bir süsleme dizisi işlenmiştir. Her iki çerçevenin etrafı kıvrımlı dallarla birbirine bağlanan stilize palmet motifleri ile çevrelenmiştir (Fot. 19). Yarım dairelerin altında, pencere ile ikiye bölünen bir yazı kuşağı yer almakta, pencerenin batısında “Fenedethül Meleiketü”, doğusunda ise “Gaimün Yüsalli Fil Mihrab” (Kur’an-ı Kerim, Ali İmran Suresi: 3/37) yazmaktadır. Caminin 1986 yılı fotoğraflarından güney duvarının kalem işleriyle bezendiği görülür. Mihrabın doğusunda, zencerek motifinin yukarısında, zemin seviyesindeki pencerenin yuvarlak kemerinin batısında kahverengi ve mavi renklerle yapılmış, barok tarzda soyut süsleme motifi vardır (Fot. 20). Kemerin doğusunda bir çerçeve içerisinde aynalı olarak

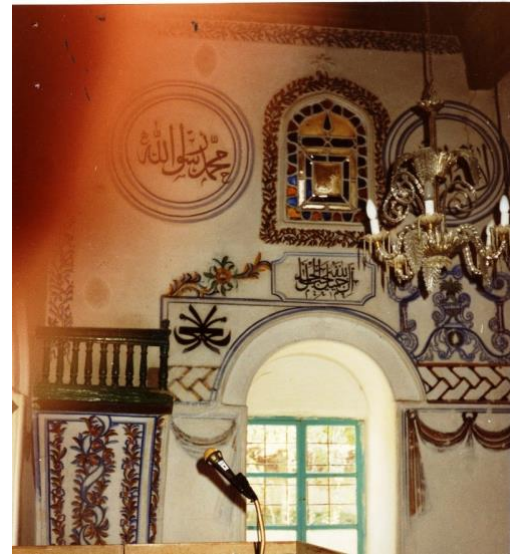
**Fotograf 21: İbrahim Çavuş Camii, Mihrabın Doğusundaki Süslemeler (VGM Arşivinden)**

yazılmış “Muhammed”, yukarısında ise köşeleri pahlanmış dikdörtgen kartuş içerisinde “İnnellahu Cemilün Yühıbbul Cemal” yazısı bulunmaktadır. Kartuş ile çerçeve, ortasında kırmızı renkli çiçek bulunan kıvrım dal motifiyle birbirine bağlanmıştır (Fot. 21). Üst seviyedeki pencerenin iki yanında bulunan madalyonlarda “Kelime-i Tevhid”e yer verilmiştir. Doğudaki madalyonda “Lâ ilâhe İllallâh” batıdaki madalyonda “Muhammedur Rasûlullah” yazmaktadır. 1986 yılı fotoğraflarından mihrabın batısının çok küçük bir bölümü görünmektedir. Mihrap ile pencere arasında çiçekli bir zeminden çıkarak yükselen hurma ağacı motifi yer almaktadır. Sarı renkli kıvrımlı gövdeli ağacın yukarısına yeşil renkli hurma yaprakları ile bu yaprakların altında aşağı doğru sarkık vaziyette turuncu renkli hurma meyveleri işlenmiştir (Fot. 22). Ağacın altında, ortasında Farsça “in niz beguzered” (bu da geçer) yazısının bulunduğu şemse motifi yer almaktadır. Zencerek motifinin altında, zemin seviyesinde, pencere ile mihrap ve duvarlar arasında kahverengi renkle yapılmış perde motifleri vardır. Doğudaki pencere ile mihrap arasında kalan kısımdaki perde motifinin ortasında oldukça silik olarak aşağı doğru sarkan bir unsurun olduğu görülmektedir. Her ne kadar motifin ne olduğu anlaşılmasa benzer örneklerden yola çıkarak bu unsurun bir kandil olduğu söylenebilir.

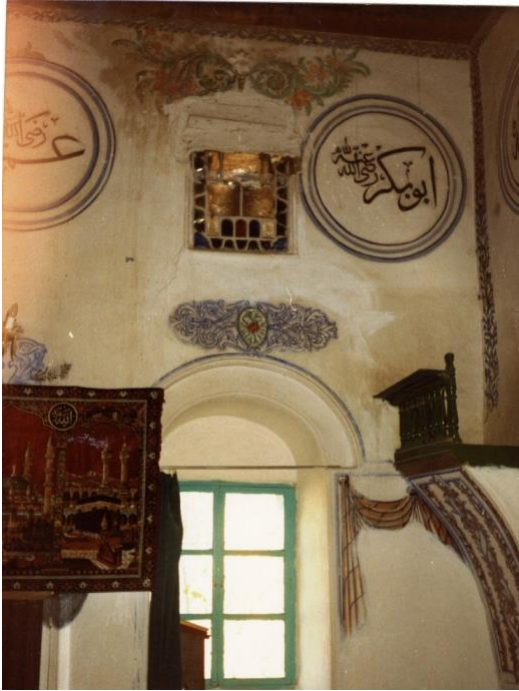
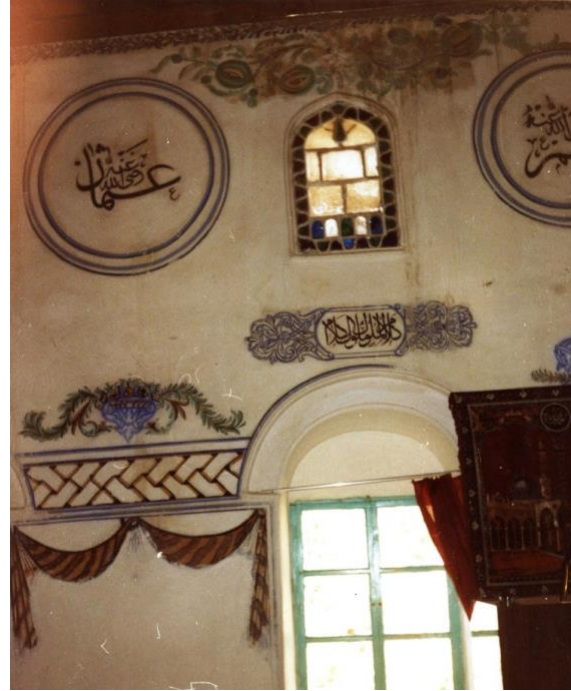
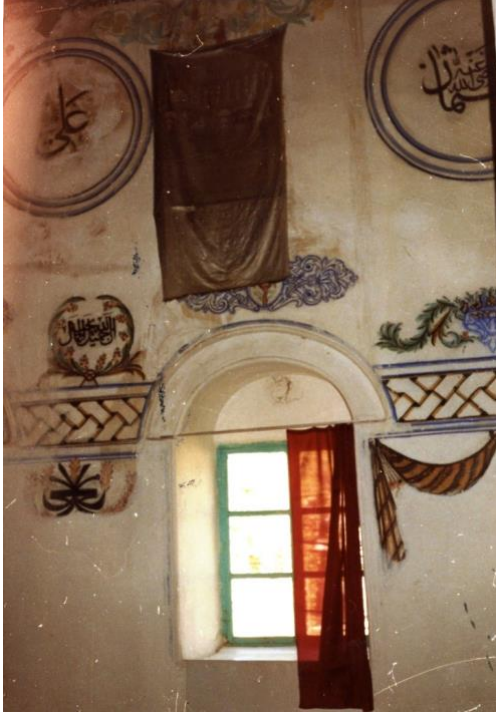
Batı ve güney duvarında olduğu gibi doğu duvarında da zemin kat pencerelerinin yukarısında barok tarzda bitkisel motiflerin yer aldığı bezeme ile üst seviyedeki pencerelerin etrafında sarmaşık şeridi bulunmaktadır. Üst seviyedeki pencerelerin arasında, madalyonlar içerisinde yazılara yer verilmiştir. Güneydeki ilk madalyonda “Ömer”, “Radiya’llahu”, “Teala Anhu” ve “El Faruk; ikinci madalyonda “Ali” ve “Radiya’llahu Anhu”; üçüncü madalyonda “Hüseyin” ve “Radiya’llahu Anhu” yazıları yazmaktadır. 1986 yılı fotoğraflarına bakıldığında doğu duvarında çok çeşitli kalem işi bezemelerin olduğu anlaşılr. Duvarın güneyinde, üst seviyedeki birinci pencerenin yukarısında yeşil renkle yapılmış bir merkezden iki yana doğru uzanan kıvrım dallar ile bu dallardan çıkan kırmızı renkli nar motiflerinden oluşan bir kompozisyon vardır (Fot. 23). İkinci pencerenin yukarısında ise yeşil renkle bostan şeklinde yapılmış karpuz motiflerinden oluşan bir bezeme yer almaktadır (Fot. 24). Üçüncü pencerenin yukarısında da bitkisel bir süslemenin olduğu görülmekle birlikte bu süslemenin ne olduğu fotoğraftan anlaşılamamaktadır. Zemin seviyesindeki pencerelerin yukarısındaki kalem işi süslemeler günümüzdeki formunu büyük orada korurken, ortadaki madalyonun içerisindeki bitkisel süslemelerde farklılık vardır. Güneydeki ilk pencerenin yukarısındaki kompozisyonun ortasındaki madalyonun içerisinde yeşil renkli yaprakların ortasından çıkan kırmızı renkli penç motifi, ikinci pencerenin yukarısındaki kompozisyonun ortasında madalyonun içerisinde “Kelamul müluki ke’l-mülukil kelami” yazısı, üçüncü pencerelerinin yukarısındaki kompozisyonun ortasındaki madalyonun içerisinde, üzerine perde geldiği için net olarak anlaşılamasa da bitkisel bir süslemenin olduğu görülür. İkinci ve üçüncü pencerelerin kemerleri arasında, zencerek motifinin yukarısında, mavi renkli vazodan çıkan çiçek ve “S” kıvrımlı dallardan oluşan bir bezeme yer almaktadır. Üçüncü ve dördüncü pencerelerin arasında taç şeklinde düzenlenmiş bir kartuş, kartuşun içerisinde ise Arap alfabesi ile “İnnellehu Cemilün Yühıbbul Cemal” yazısı yer almaktadır (Fot. 25). Zemin seviyesinde birinci pencere ile duvar ve ikinci pencere ile üçüncü pencere arasında perde motifi vardır. Üçüncü pencere ile dördüncü pencere arasında uçlarına sarı renkli buğday başakları işlenmiş aynalı “Muhammed” yazısı bulunmaktadır.

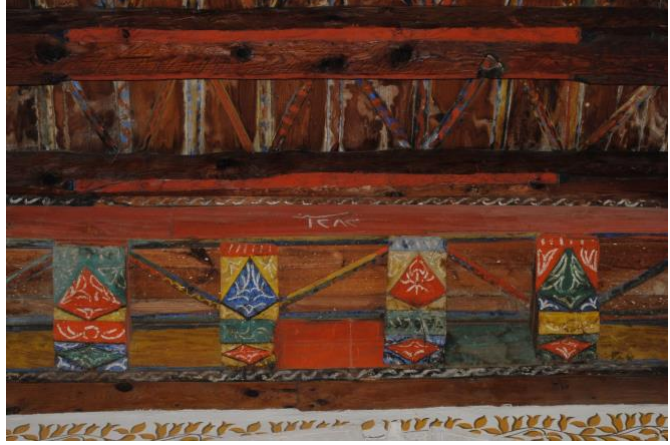
**Fotograf 26: İbrahim Çavuş Camii, Ahşap Tavanı Üzerindeki Tarih ve Süslemeler**

Harimi örten ahşap tavanın üzerinde de kalem işi süslemeye yer verilmiştir. Tavanı kapatan ahşapların altına çapraz şekilde yerleştirilen çıtaların üzeri sarı, mavi, yeşil, kırmızı, turuncu renklerle boyanmıştır. Orta sahinin iki yanındaki konsollar sarı, mavi, yeşil, kırmızı, turuncu renklerle boyanmış, bunların üzerine basit şekilde yapılmış bitkisel ve geometrik motifler işlenmiştir. Orta sahinin güneyindeki kirişinin ortasında kalem işi ile yapılmış “sene 1283” tarihi yazmaktadır (Fot. 26). H. 1283 (M. 1866) tarihi kalem işi süslemelerin yapılmış olduğu tarihini vermesi açısından oldukça önemlidir.

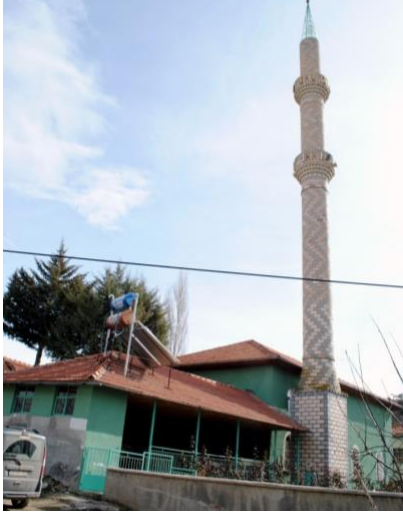
**Fotograf 27: Elmacık Köyü Camii Genel Görünüş**

Kitabesi bulunmayan caminin kim tarafından, ne zaman yaptırıldığı bilinmemektedir. Caminin Kuzey cephesinin batısındaki pencerenin demir parmaklıklarına asılı metal bir levha üzerinde Latin alfabesiyle caminin yapılış tarihi 1316, onarım tarihi ise 1986 olarak verilmiştir. İnşa kitabesi bulunmayan yapının; vakıf kayıtlarından 1840-1852 yılları arasında mevcut olduğu anlaşılmaktadır (Akdemir, 2005: 71). Bu kayıtlardan yola çıkarak caminin 1840 yılından önce yapılmış olduğu anlaşılmaktadır. Taş malzemeyle inşa edilen cami, dıştan 16.75 x 11.93 m. ölçülerinde uzunlamasına dikdörtgen planlı olarak düzenlenmiştir (Fot. 27). Yalın cephe düzenlemesine sahip caminin doğu ve batı cephelerinde zemin seviyesinde üç, üst seviyede bir; güney cephede zemin seviyesinde iki; kuzey cephede ise ikisi zemin seviyesinde, üçü üst seviyede olmak üzere boyuna dikdörtgen formlu, yuvarlak kemerli on bir pencere vardır (Fot. 28). Yapının üzeri marsilya tipi kiremit kaplı ahşap kırma çatı ile kapatılmış ve çatının dışa taşırılmış olan saçaklarının alt yüzeyleri ahşap parçalarla kaplanmıştır. Caminin kuzeybatısındaki, yapının beden duvarından ayrı olarak inşa edilmiş betonarme minaresi özgün değildir.

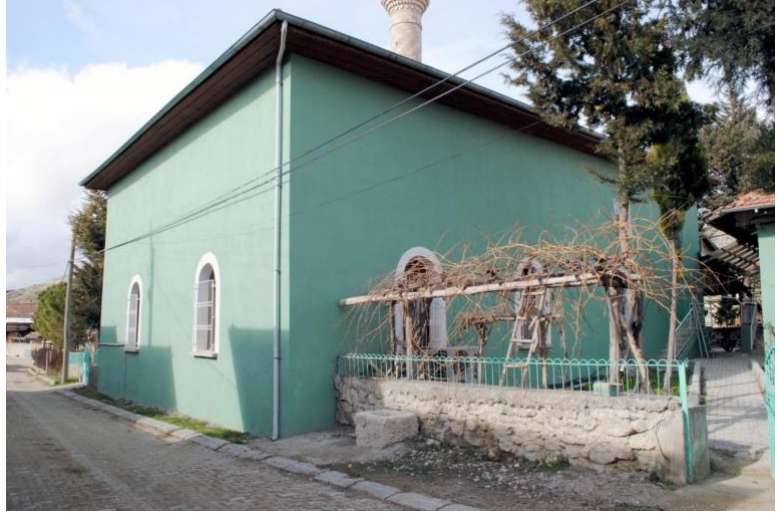
**Fotograf 28: Elmacık Köyü Camii Batı ve Güney Cepheden Görünüş**

Caminin kuzey cephesinin önüne betonarme olarak bir giriş kısmının eklendiği görülür. 5.84 x 4.62 m. ölçülerindeki ek kısmın batısındaki ve doğusundaki kapılardan geçilerek harime geçişi sağlayan ana kapıya ulaşılmaktadır. Caminin ana girişi kuzey cephenin ortasında yer alırken, doğu cephede mahfil merdivenlerine açılan bir kapı daha bulunmaktadır. Caminin iki kanatlı demir doğramalı kuzey girişinden, mihraba dik altı ahşap direklerle üç sahına ayrılan harime geçiş yapılır. 15.25 x 10.43 m. ölçülerindeki harim boyuna dikdörtgen planlıdır (Çiz. 2).

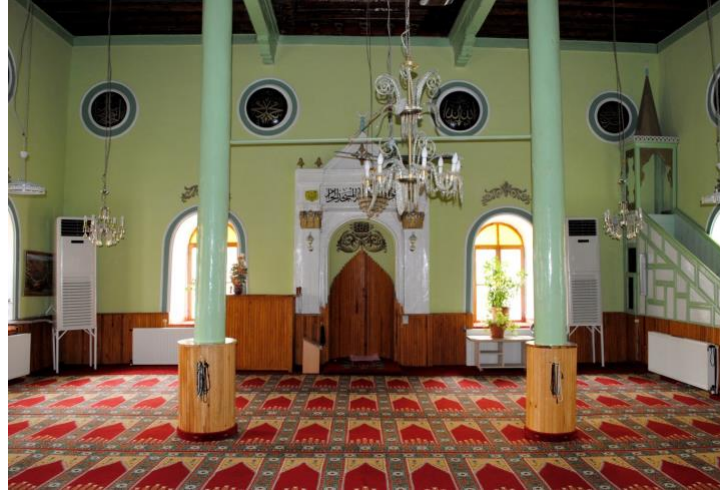
**Fotograf 29: Elmacık Köyü Camii Harimden Genel Görünüş**

Güney duvarının ortasında mihrap, batısında da ahşap minber vardır (Fot. 29). Yarım daire kesitli mihrap nişinin kavsarası yuvarlak kemerlidir. Mihrap nişi iki yandan kompozit başlıklı pilastrlar ile sınırlandırılmıştır. Mihrabın alınlık kısmı alttan ve üstten profilli silme ile belirtilmiş ve buranın ortasına “Fevelli vecheke şatral-Mescidi'l-Haram” (Bakara Suresi, 2/149, 150) yazılmıştır. Mihrabın tepelik kısmı ise üçgen alınlıkla sonlandırılmıştır. Duvarın batısındaki dokuz basamaklı ahşap minber batı duvarının birinci penceresinin önüne kadar uzamaktadır. Minberin aynalık bölümü çıtalarla dikdörtgen, üçgen ve kare, korkuluk bölümü ise dikdörtgen panolara ayrılmıştır. Panoların yüzeyi boş bırakılmış, içi beyaza boyanmıştır. Minberin kapı söveleri oldukça sade yapılmış, kapı açıklığının yukarısında, alınlık bölümünde “Lâ ilâhe İllallâh Muhammedur Rasûlullah” şeklinde

Kelime-i Tevhid yazmaktadır. Tepelik kısmı yarım daire formu olarak yapılmıştır. Dilimli kemerli köşk bölümü, üzerinde alem bulunan sekizgen külâhla sonlanmaktadır. Güney duvarının doğusunda bulunan vaaz kürsüsü ise özgün değildir.

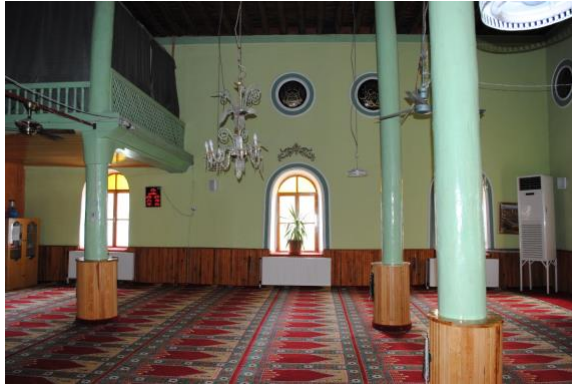
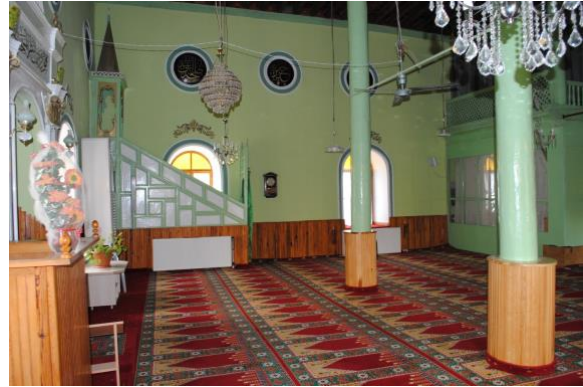
Doğu ve Batı duvarlarda pencere açıklıkları ile bunların yukarısında iki sıra silme ile çevrelenmiş madalyonlar bulunmaktadır (Fot. 30-31). Harimin güney duvarında dört, doğu ve batı duvarında ise alçı ile yapılmış üçer madalyona yer verilmiştir. Doğu duvarının güneyindeki birinci madalyonda “Ömer”, “Radiya’llahu Anhu” ve “El Faruk”, ikinci madalyonda “Osman” ve “Radiya’llahu Anhu”, üçüncü madalyonda “Ali”, “Radiya’llahu Anhu” ve “El Murtaza”, yazısı; batı duvarının güneyindeki birinci madalyonda “Talha İbn-i Abdullah” ve “Radiya’llahu Anhu”, ikinci madalyonda “Hüseyin”, “Radiya’llahu Anhu” ve “Halil” ismi ile “1402” tarihi, üçüncü madalyonda “Hasan” ve “Radiya’llahu Anhu” yazısı yer almaktadır. İkinci madalyonda verilen isim ve tarihten madalyonların H. 1402 (M. 1981) tarihinde Halil Hoca tarafından yapıldığı anlaşılmaktadır.

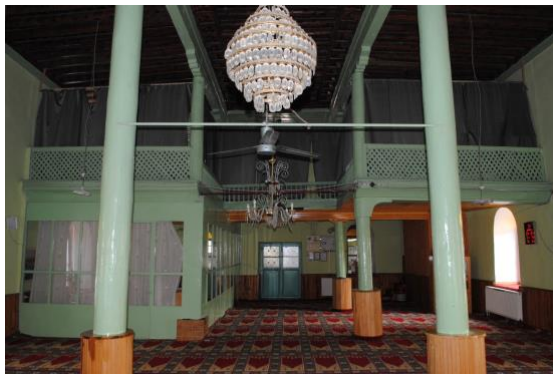
**Fotograf 32: Elmacık Köyü Camii Mahfil**

Harimin kuzeyinde, alttan tavana kadar uzanan ahşap sütunlarla desteklenen “U” biçimli ahşap mahfil yer almaktadır (Fot. 32). Mahfile harimin kuzeydoğusunda yer alan on basamaklı ahşap merdiven ile ulaşılmaktadır. Mahfilin harime bakan cephelerinde ahşap korkuluklara yer verilmiştir. Harimin kuzey batısında, mahfilin alt kısmı, 6.95 x 3.71 m. ölçülerindeki alan camekan ile çevrilerek kışın namaz kılınması için kapatılmıştır.

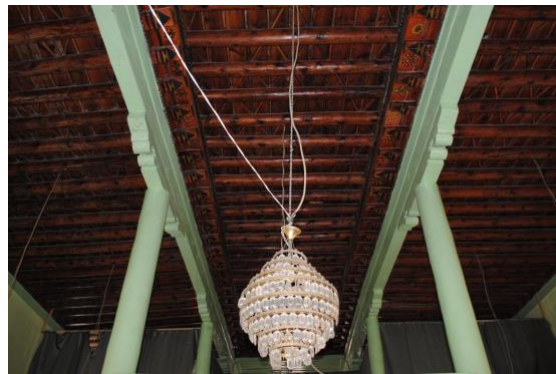
**Fotograf 33: Elmacık Köyü Camii Ahşap Tavanı**

Harimin ahşapla örtülü tavanı alttan altı ahşap direk ile desteklenmiştir. Bu ahşap direklerin üstünde profilli ahşap yastık ve bununda üzerinde tavanı uzunlamasına üçe bölen iki hatıl bulunmaktadır (Fot. 33). Ahşap hatıllar ile doğu ve batı duvarları arasında, hatıllara dik yerleştirilmiş ahşap kirişler vardır. Hatıllardan kirişlere profilli konsollarla geçilmiş ve kirişlerin üzerine yerleştirilen ahşap tahtalarla tavan kaplanmıştır. Tavan kaplamalarının üzerinde çapraz olarak çakılmış ince çıtalara yer verilmiştir. Hatıl, sütun ve yastıklar yağlı boya ile yeşile boyanmış ve sütunlar 0.60 m.’ye kadar çıtalar ile kaplanmıştır.

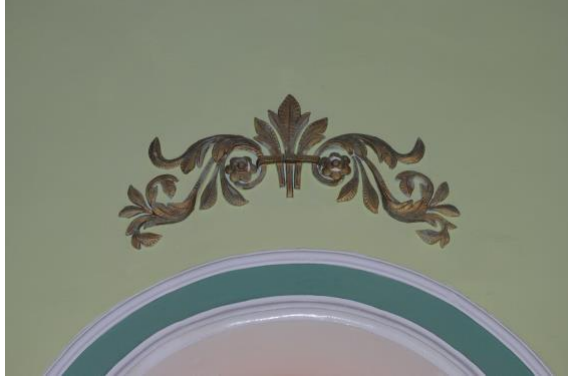
**Fotoğraf 34: Kemer Elmacık Köyü Camii Pencerelerin Yukarısındaki Alçı Süsleme**

Harimin, doğu ve batı duvarının güneyindeki iki pencere ile güney duvarındaki pencerelerin yukarısında alçı ile barok tarzda yapılmış “S ve C” kıvrımlı bitkisel motiflere yer verilmiş, motiflerin üzeri altın renkli yaldızla boyanmıştır. Kompozisyon, bir bağ ile bağlanmış üç yaprağın iki tarafına simetrik olarak yerleştirilen, taç yapraklı çiçek motifinin içinden çıkıp kıvrılarak yana doğru uzanan bitkisel motiflerden oluşmaktadır (Fot. 34).

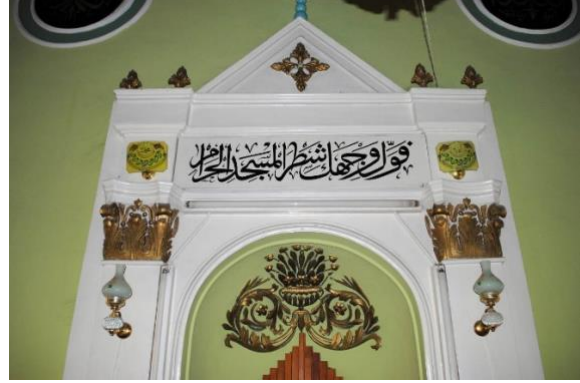
**Fotoğraf 35: Kemer Elmacık Köyü Camii Mihrap Süslemeleri**

Harimin güney duvarının ortasındaki mihrabın yuvarlak kemerli kavsarasında, alçı ile barok tarzda yapılmış, altın yaldızlı, soyut bitkisel bezemeye yer verilmiştir. Bezemeyi oluşturan kompozisyon, yapraklarla oluşturulmuş bir vazo, vazunun üstünde taç yapraklı üç çiçek ile yapraklar ve bu yaprakların uçlarındaki stilize çiçekler; vazunun altında stilize palmet ile palmet motifinden çıkarak iki yana doğru uzanan kıvrım dal motiflerinden oluşmaktadır. Kıvrım dal motiflerinin sarmal yaptığı kısımların ortasında taç yapraklı çiçek motifine yer verilmiştir. Mihrabı iki yandan sınırlandıran pilastrların kaidesi ve gövdesi yalın tutulmuş, gövdenin üstünde altın yaldızla boyanmış kompozit başlıklara yer verilmiştir. Mihrabın üçgen alınlık şeklinde düzenlenen tepelik kısmının ortasında alçı ile yapılmış, sırtları birbirine dönük dört, üçgenin iki yanında ise yan yanana ikiyeşerli palmet motifleri bulunmaktadır (Fot. 35).

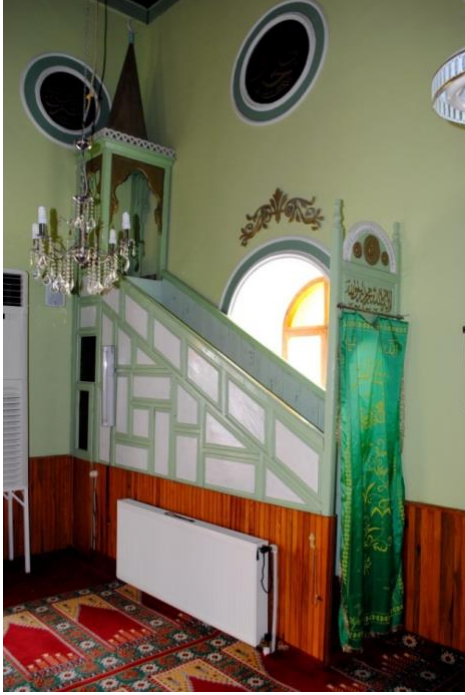
Fotoğraf 36: Kemer Elmacık Köyü Camii Minberi

Güney duvarın batısındaki minberde ahşap süslemeler yer almaktadır. Minberin, panolara ayrılan aynalık ve korkuluk bölümündeki üçgen, kare ve dikdörtgenlerden oluşan geometrik süslemeler bulunmaktadır. Tepelik kısmında yarım daire formu içerisinde ajur tekniğiyle yapılmış yumurta dizini hatırlatan süsleme unsurları görülmektedir. Bunun altında, tepeliğin yüzeyinde, ortadaki büyük, iki yandaki küçük olmak üzere altın yaldızlı, taç yapraklı çiçek motifleri bulunmaktadır (Fot. 36).

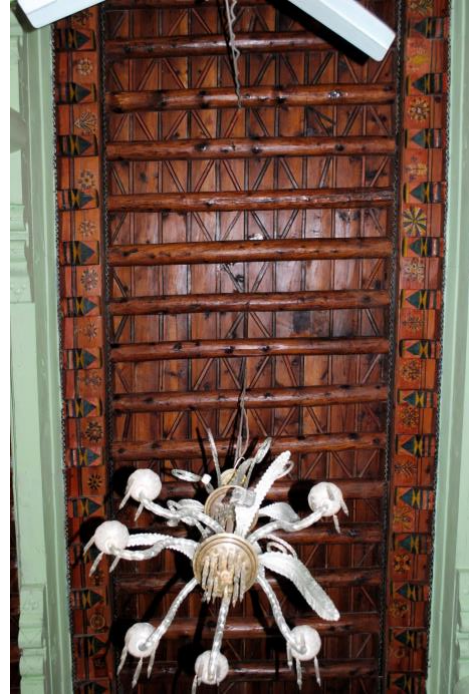
Fotoğraf 37: Elmacık Köyü Camii Tavanı ve Kalem İşi Süslemeleri

Camide kalem işi süsleme yalnızca tavanda görülmektedir. Konsolların üzerine siyah ve sarı renkte üçgenler; konsolların arasındaki yüzeylere ise siyah, sarı ve beyaz renkle oluşturulmuş stilize çiçek, çarkıfelek, tek ve çift kulplu vazodan taşan çiçekler, ibrik ve taç yapraklı çiçek motifleri işlenmiştir (Fot. 37).
