# TARİHİ YAPILARIN SÜRDÜRÜLEBİLİRLİK BAĞLAMINDA YENİDEN İŞLEVLENDİRİLMESİ: AYDIN CUMHURİYET MEKTEBİ

**Nefise Burcu YAĞAN KÖYLÜ**

Yağan Köylü, Nefise Burcu. "Tarihi Yapıların Sürdürülebilirlik Bağlamında Yeniden İşlevlendirilmesi: Aydın Cumhuriyet Mektebi". idil, 107 (2023 Temmuz): s. 982-1008. doi: 10.7816/idil-12-107-10

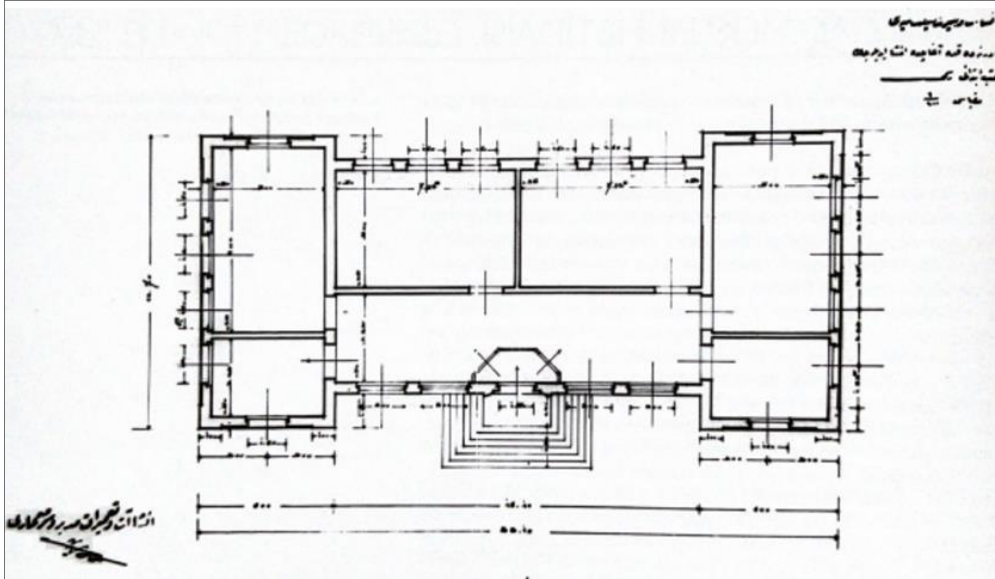
**Görsel 10.** Edirne-Karaağaç Mekteb-i İbtidaisi, Mimar Kemaleddin'e Ait Plan Çizimi (Yavuz 2009)

Aydın Cumhuriyet Mektebi'nin ana yapısı, 665 m<sup>2</sup>'lik bir alanda yer almakta olup, uzun kenarı 45,20 m ve kısa kenarı ise 14,71 m olan dikdörtgene yakın bir plana sahiptir. Genellikle I. Ulusal Mimarlık Dönemi eğitim yapılarının iki katlı olduğu göz önüne alındığında, bu okul tek kat olarak inşa edilmiştir (Aslanoğlu 2002). I. Ulusal Mimarlık Akımı'nın etkisiyle yapılmış olan tek katlı okul yapılarının incelenmesi sonucunda, Mimar Kemaleddin ve Evkaf Nezareti İnşaat ve Tamirat Heyet-i Fenniyesi tarafından tasarlanan ancak, 1. Dünya Savaşı nedeniyle uygulanamamış olan Edirne Karaağaç Mekteb-i İbtidaisi'nin (Görsel 10 ve Görsel 11) projeleri oldukça ilginç bulunmuştur. Hem Aydın Cumhuriyet Mektebi hem de Edirne Karaağaç Mekteb-i İbtidaisi tek kat olmaları, iki baştaki sınıfların dışarı çıkıntı yapması, ana giriş kapısının önemle vurgulanması, pencere üstlerinde yer alan sivri kemerler ve kemer içindeki çiniler gibi özellikleri nedeniyle benzerlikler göstermektedir. Bu benzerlik, Evkaf Nezareti tarafından (1913-1916) yılları arasında gerçekleştirilen bazı projelerin tip projeler olarak tasarlandığı ve birçok kentteki okul yapılarında uygulandığı ihtimalini ortaya çıkarmaktadır (Yavuz, 2009). Ayrıca, Karaağaç

Mekteb-i İbtidaisi'nin planının Balıkesir Sındırgı ilçesine bağlı, Düvertepe Köyü'nde yapılan ilkokulda birebir şekilde uygulandığının tespit edilmesi, bu ihtimali daha da güçlendirmektedir. Aydın Cumhuriyet Mektebi'nin mimari projesinin 1. Ulusal Mimarlık Akımı'nın etkisiyle tasarlanmış tipik bir okul projesi olabileceği düşünülmektedir, ancak yapılan araştırmalarda aynı dönemde bu projenin uygulandığı bir okul yapısına rastlanmamıştır.

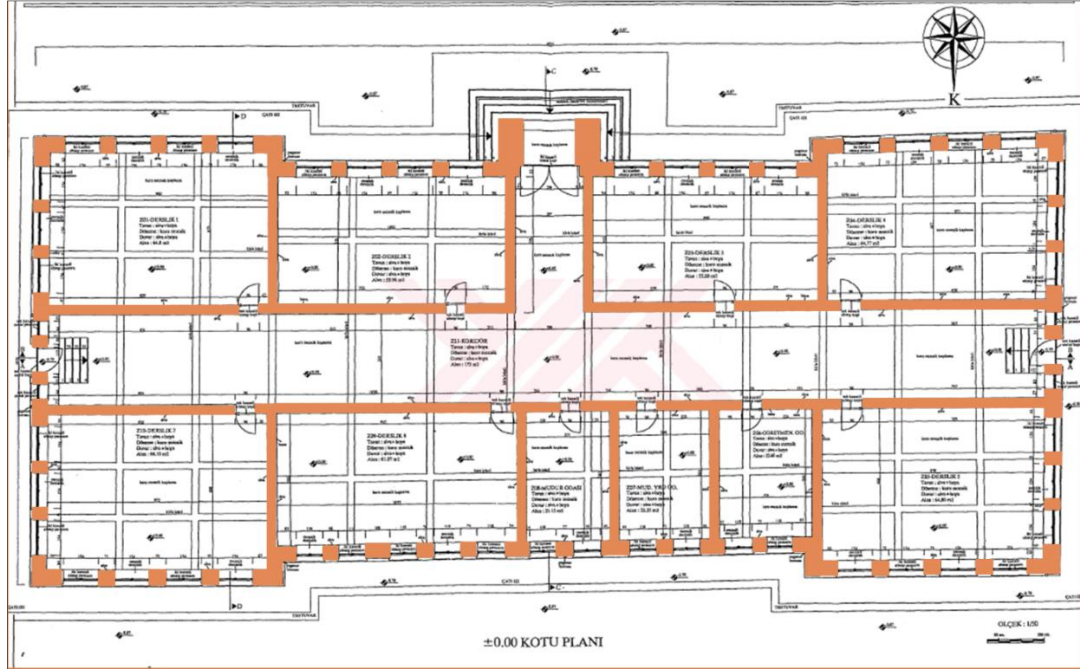
**Görsel 12.** Aydın Cumhuriyet Mektebi Planı-Restitüsyon (Yağın 2004)

Okulun özgün planında, 6 sınıf, 1 öğretmenler odası ve 3 adet idari ofis bulunmaktadır. Yapının tüm cephelerindeki kapılardan, dört basamak kullanarak döşeme seviyesine ulaşmak mümkündür. Okulun merkezinde, doğu-batı aksında 3,95 m genişliğinde bir koridor bulunmaktadır. Yapının yüksekliği ise 5,50 m'dir (Görsel 12).

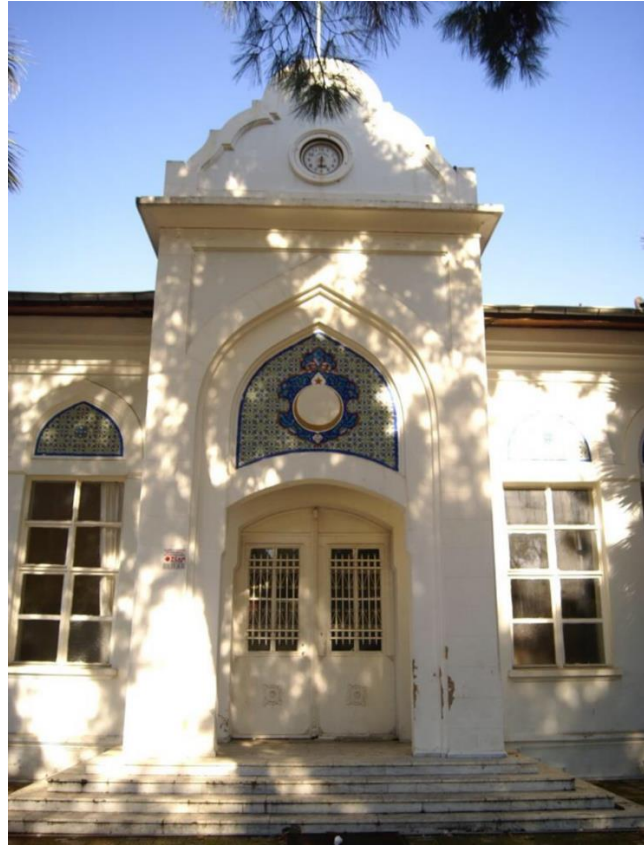
**Görsel 13.** Aydın Cumhuriyet Mektebi Ana Giriş Kapısı-Güney Cephesi

Okulun ana giriş kapısı metal malzemeden yapılmış olup, kapının üst bölümü dilimli ve kemerli bir alınlıkla süslenmiştir. Bu alınlık, Selçuklu mimarisinde kullanılan taç kapı ögesine atıfta bulunarak yapıya anıtsal bir görünüm kazandırmaktadır. Giriş bölümü, iki yanında bulunan büyük sütunlarla vurgulanmış olup, bu sütunlar basık kemerlerle birbirine bağlanmıştır. Kapının üst bölümündeki alınlık kısmında bir saat bulunmaktadır (Görsel 13). Ayrıca giriş alınlığının alt kısmında, profilli silmelerin çevrelediği sivri kemerlerin ortasında çini panolar yer

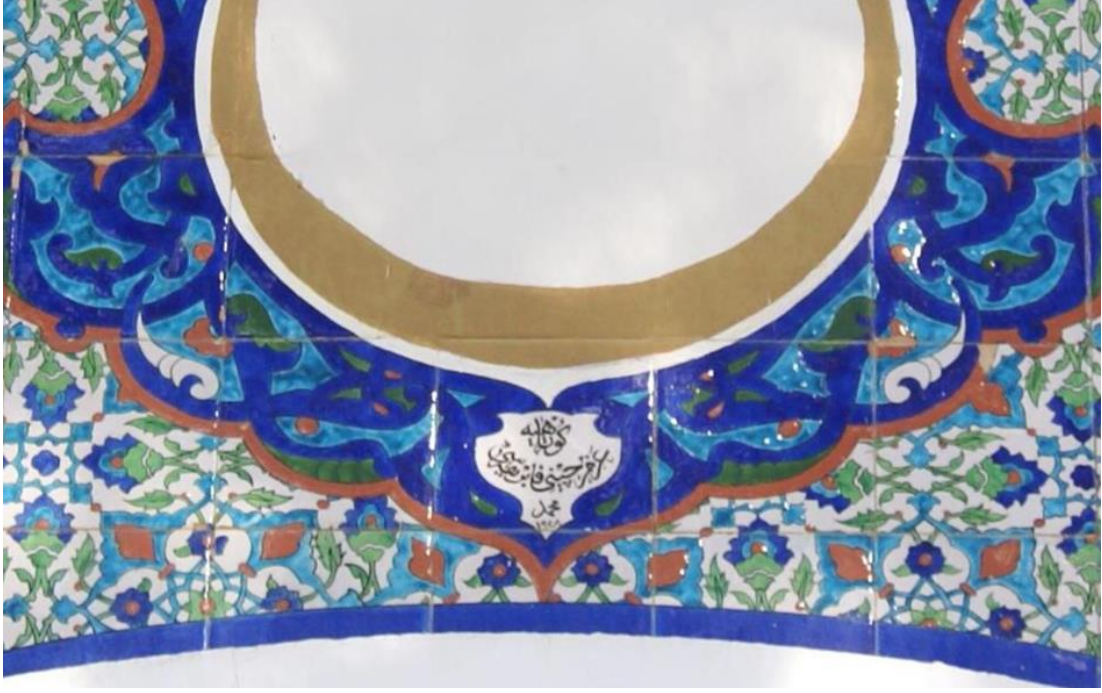
**Görsel 14.** Aydın Cumhuriyet Mektebi Ana Giriş Kapısı Çini Pano ve Kitabes Detayı

almaktadır. Bu çini panolarda, büyük boyutlu ay-yıldız motifleri ve stilize üslupta yapılmış palmet ve rumilerden oluşan girift bir kompozisyon bulunmaktadır. Çini panolarla oluşturulan ay motifinin altındaki kitabe ise "Kütahya, Azim Çini Fabrikası, Muhammed ve 1928" yazmaktadır (Görsel 14). Okulun giriş kapısının önünde, öğrencilerin 1970 yılında çekilmiş bir fotoğrafı da Görsel 15'te görülmektedir.

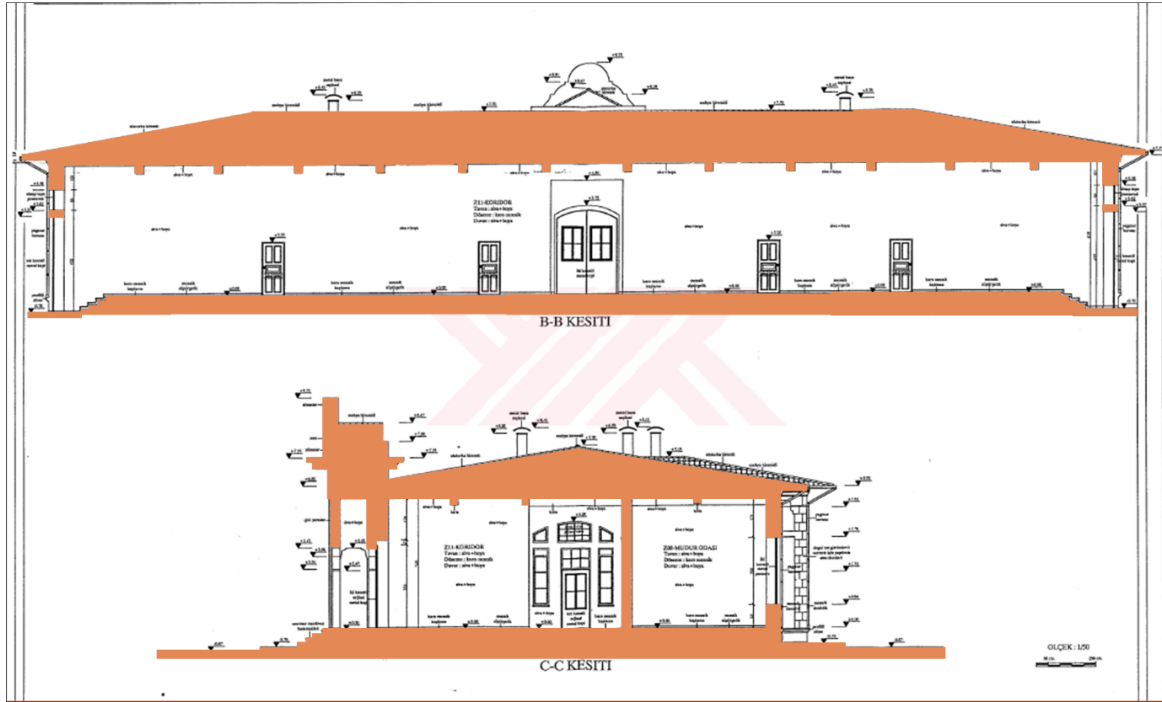
**Görsel 22.** Aydın Cumhuriyet Mektebi Özgün Kesitleri (Yağan 2004)

Aydın Cumhuriyet Mektebi'nin yapımında betonarme iskelet sistemi kullanılmıştır. Yapıda kolonlar, taşıyıcı ve bölücü işlevi gören dolu tuğla duvarların içine yerleştirilmiştir. Bu yaklaşımın nedeni, I. Ulusal Mimarlık Akımı'nın etkisiyle yapılan yapılarda, yeni teknikler ve malzemeler kullanılmasına rağmen, yapının tarihi bir görünüm kazanmasını sağlamaktır. Yapının dış duvar kalınlığı 60 cm, iç duvar kalınlığı ise 40 cm'dir. İç duvarlara sıva ve boya uygulaması yapılmıştır. Yapı boyunca uzanan koridorun üzeri, tavandan 35 cm aşağı sarkan nervürlü betonarme kirişlerle geçilmiştir (Görsel 22). Yapının orijinal döşeme kaplaması olarak sınıflarda, öğretmenler odasında ve idari ofislerde karo siman kaplama kullanılmıştır (Görsel 23). Yapının giriş merdivenlerinde ve koridorunda ise mozaik kaplama tercih edilmiştir (Görsel 24).

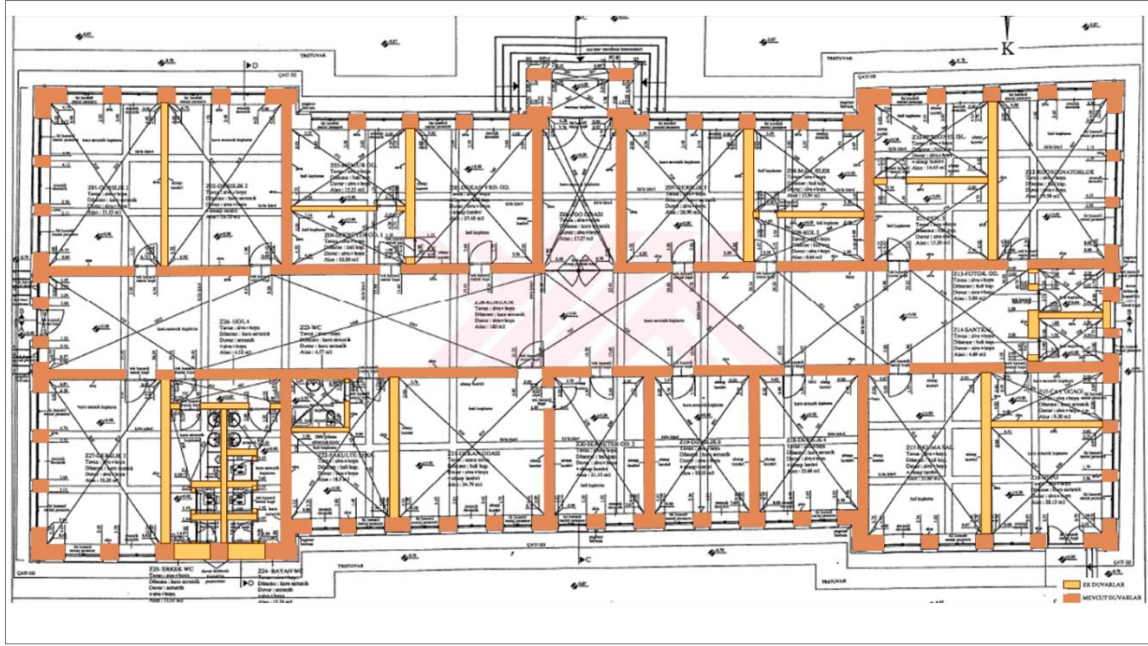
**Görsel 25.** Aydın Cumhuriyet Mektebi Muhdes Duvarlar-Rölöve (Yağın 2004)

Ortaokul olarak tasarlanmış bir yapı için rektörlük ve dekanlık gibi işlevlerin uygun olmaması ve daha küçük idari ofislere ihtiyaç duyulması sebebiyle, yapının planında birçok değişiklik yapılmıştır. Ofisler için fazla büyük olan sınıflar, 40 cm ve 25 cm kalınlığındaki duvarlarla bölünmüş ve yapının batı cephesindeki kapının arkasına bir duvar örülerek, özgün kapı kullanılamaz hale getirilmiştir. Bu şekilde, yapının özgün koridoru duvarla bölünerek bir oda elde edilmiştir. Plan üzerinde, özgün duvarlar kahverengi renkle gösterilirken, 1992 yılında eklenen duvarlar sarı renkle ifade edilmiştir (Görsel 25).

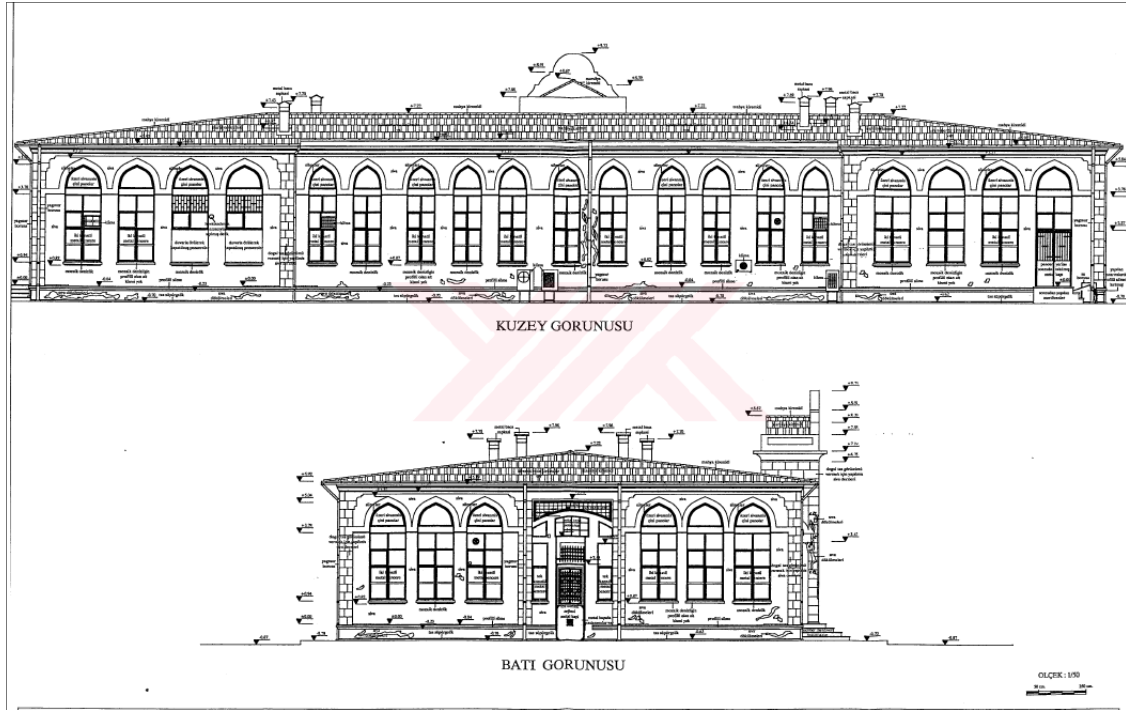
**Görsel 27.** Aydın Cumhuriyet Mektebi Kuzey ve Batı Görünüşleri-Rölöve (Yağan, 2004)

Yapının kuzey ve batı cephesine bakan köşedeki derslik, bir kısmı kadın ve erkek tuvaletleri olacak şekilde düzenlenmiştir. Bu amaçla, dersliğin iki penceresi, tuvaletin bölücü duvarlarını yapabilmek için yüksekliğinin yarısına kadar duvarla kapatılmıştır (Görsel 25 ve 26). Mozaik kaplamaların yerine mermer ve seramik kaplama tercih edilmiştir. Kuzey cephesinde en sağdaki iki kanatlı kapı, depo veya teknik odaya dışarıdan erişim sağlamak için pencereden dönüştürülmüştür. Ayrıca, yapının orijinal çatısı değiştirilerek çatı yüksekliği azaltılmış ve yeni bir kırma çatı yapılmıştır. Ahşap pencere doğramaları zamanla dış etkenlerden ve kullanımdan dolayı zarar görmüş ve metal doğramalarla değiştirilmiştir. Yapının güney, doğu ve batı cephelerinde yer alan kemerlerin içinde

bulunan çini panolar, günümüzde sıva ile kapatılmış olsa da hala sıvanın üzerinden çinilerin derzlerini görmek mümkündür (Görsel 27).

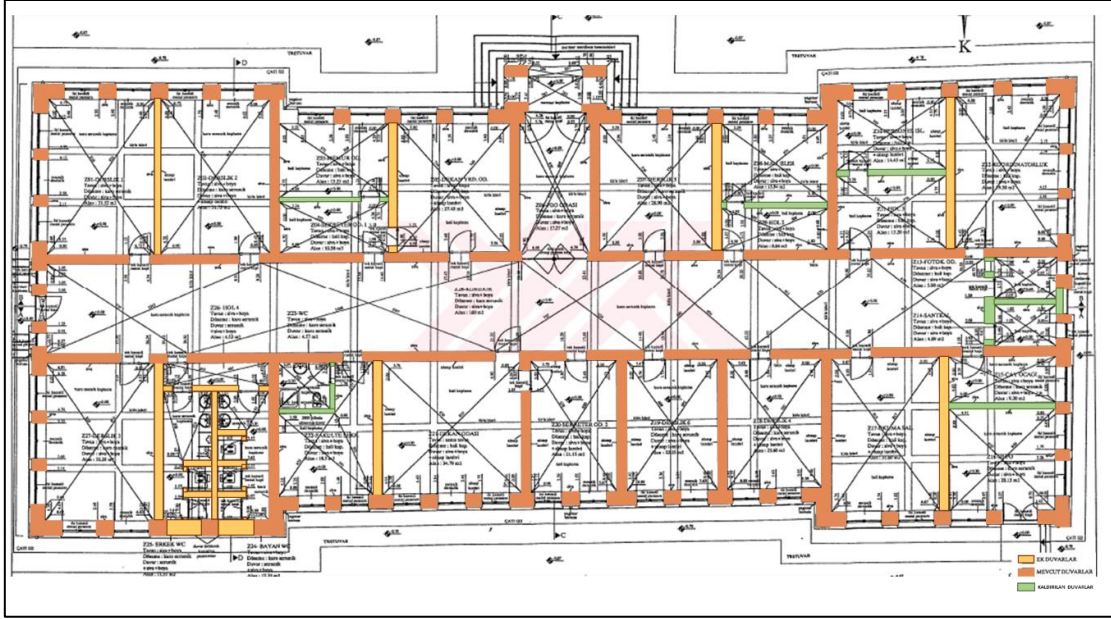
**Görsel 28.** Aydın Cumhuriyet Mektebi Plan

Yapı, 2010 yılında Aydın Lisesi tarafından kullanılmaya başlandıktan sonra bir kez daha onarımdan geçirilmiştir. Bu onarımda, 1992 yılındaki restorasyon sırasında eklenmiş olan yeşil renkteki duvarlar kaldırılmıştır. Ayrıca, ana koridor bölünerek oluşturulan mekanlar ortadan kaldırılmış ve doğu cephesindeki metal kapı kullanılabilir hale getirilmiştir (Görsel 28 ve 29). 1992 onarımı sırasında eklenen kadın ve erkek tuvaletleri ise ihtiyaçlar doğrultusunda korunmuştur.
